## Mehrfamilienwohnhaus in Berlin-Steglitz, Baujahr 1973

Sanierung des Balkons im 1. Obergeschoss

Fotodokumentation

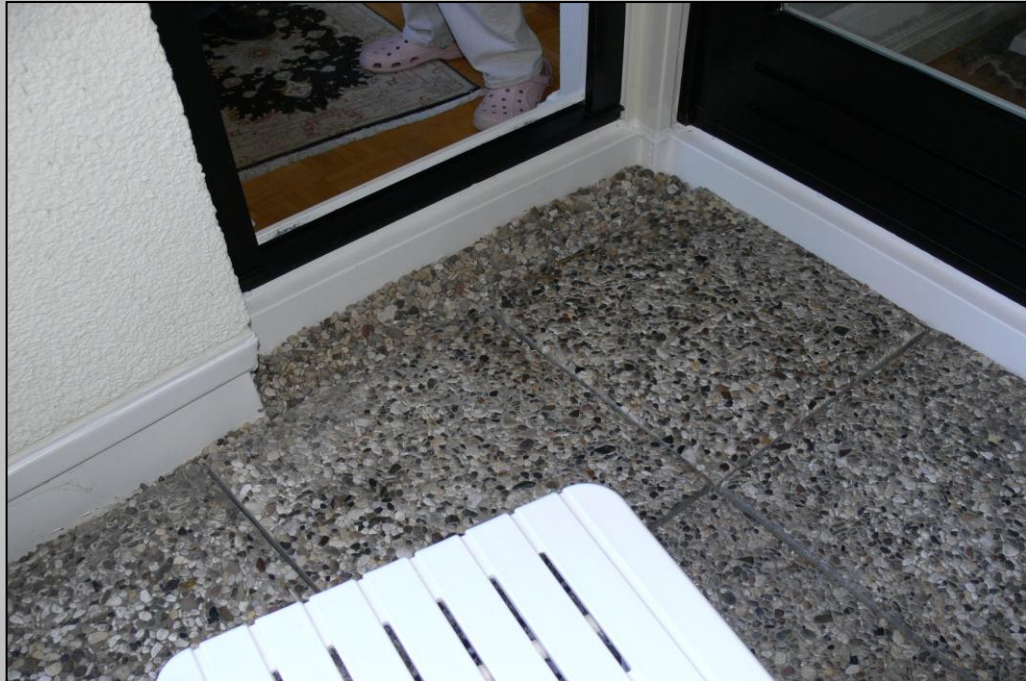
Foto 1 - Bestand, Balkon mit Waschbetonplatten

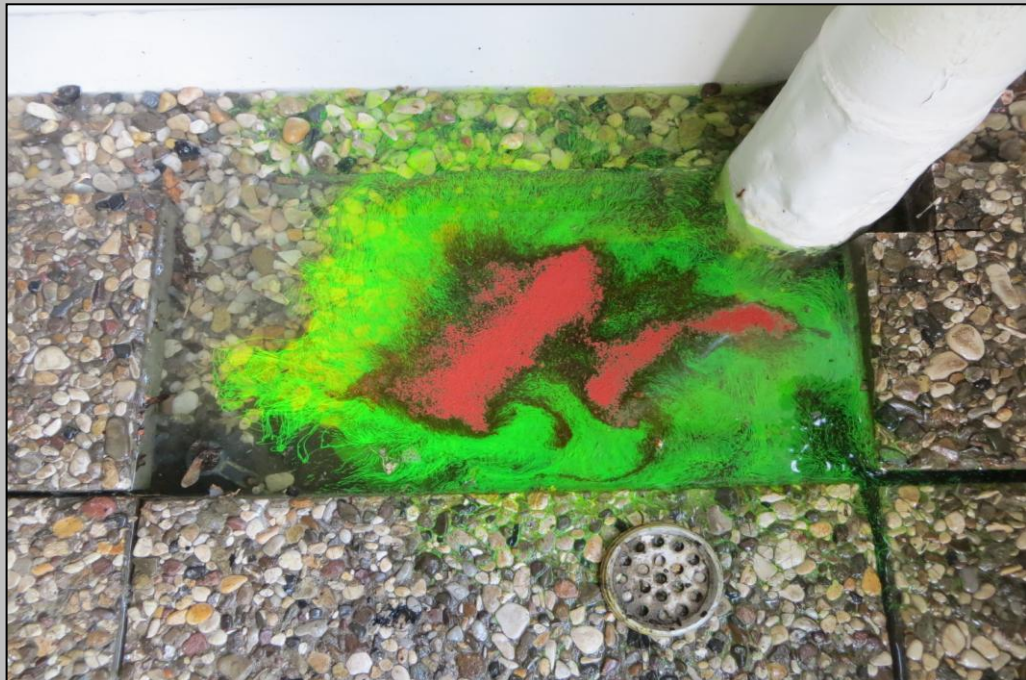
Foto 2 - Flutung des Balkons mit einem Färbemittel
