Mehrfamilien-Wohnhaus aus den 1990-er Jahren
Sanierung der Dachterrasse / Bestand

Mehrfamilien-Wohnhaus aus den 1990-er Jahren
Sanierung der Dachterrasse

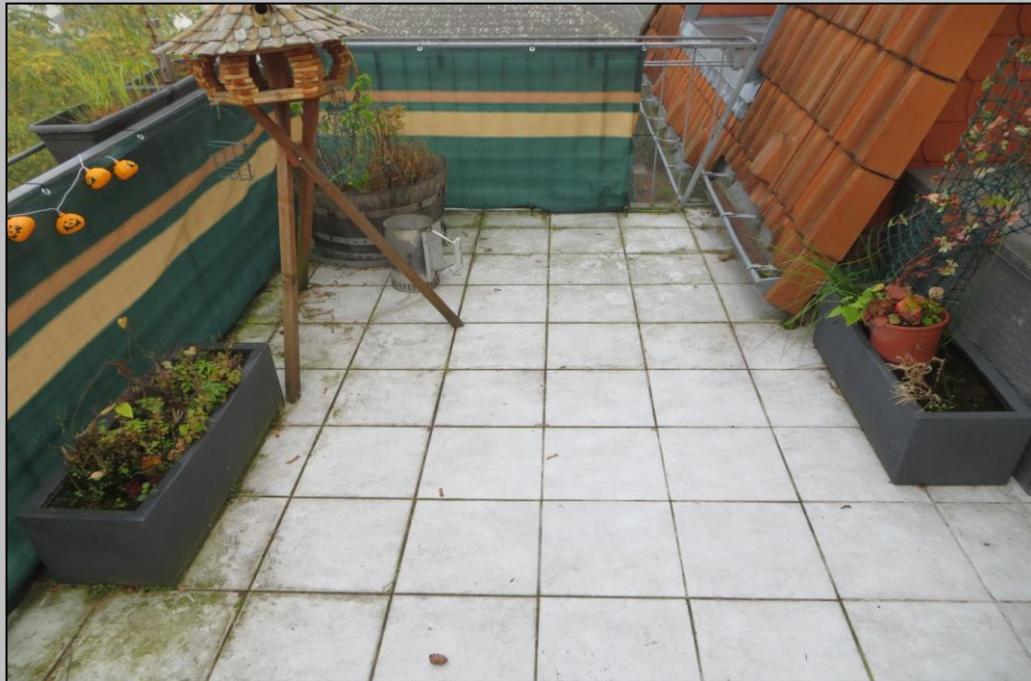
Foto B1 - Dachterrasse vor der Sanierung

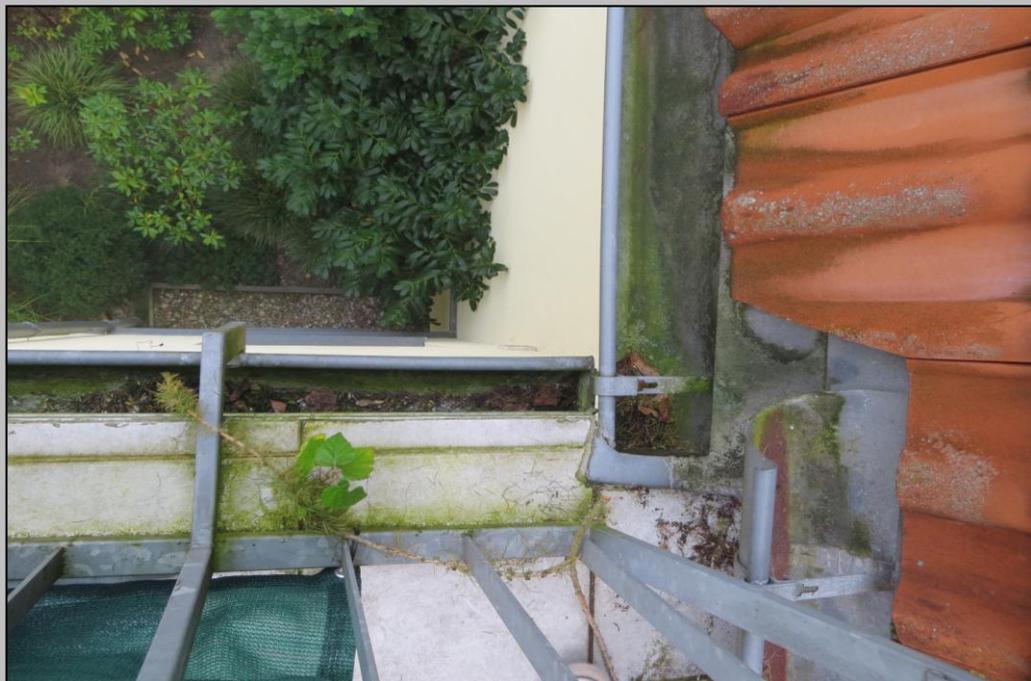
Foto B2 - Dachterrasse vor der Sanierung, Ecksituation

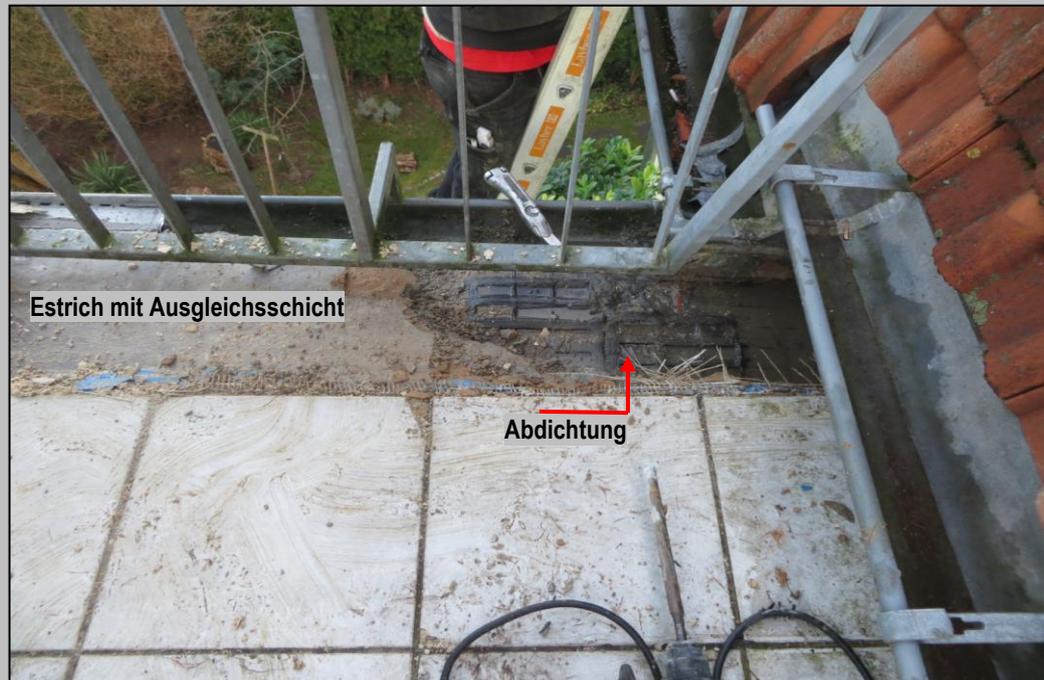
Foto B3 - Bauteilöffnung, obere Schichten

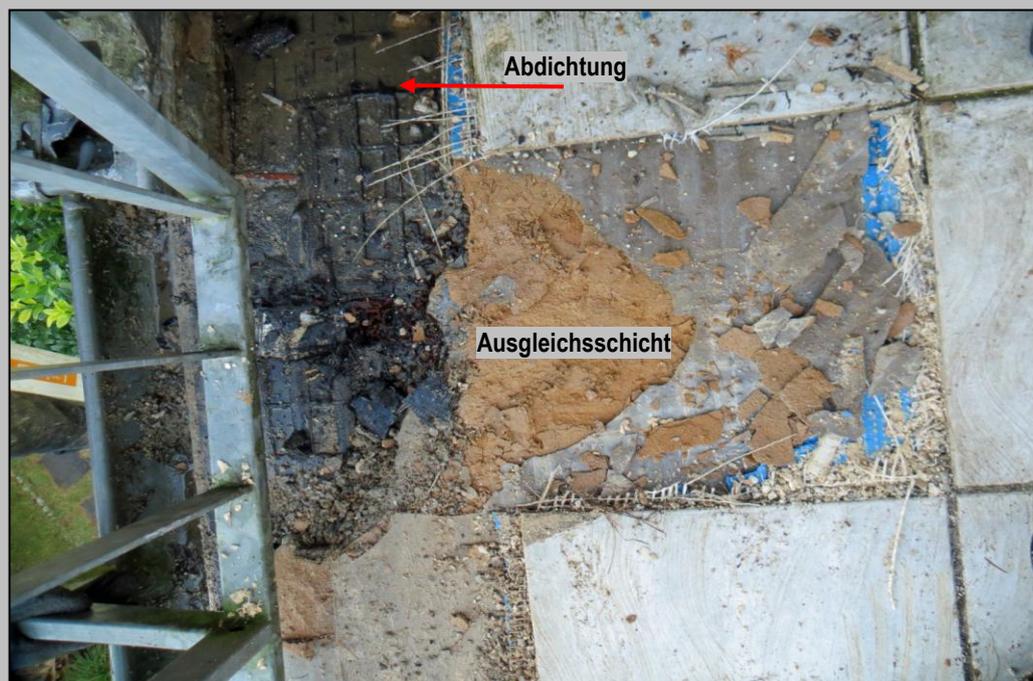
Foto B4 - Bauteilöffnung, obere Schichten

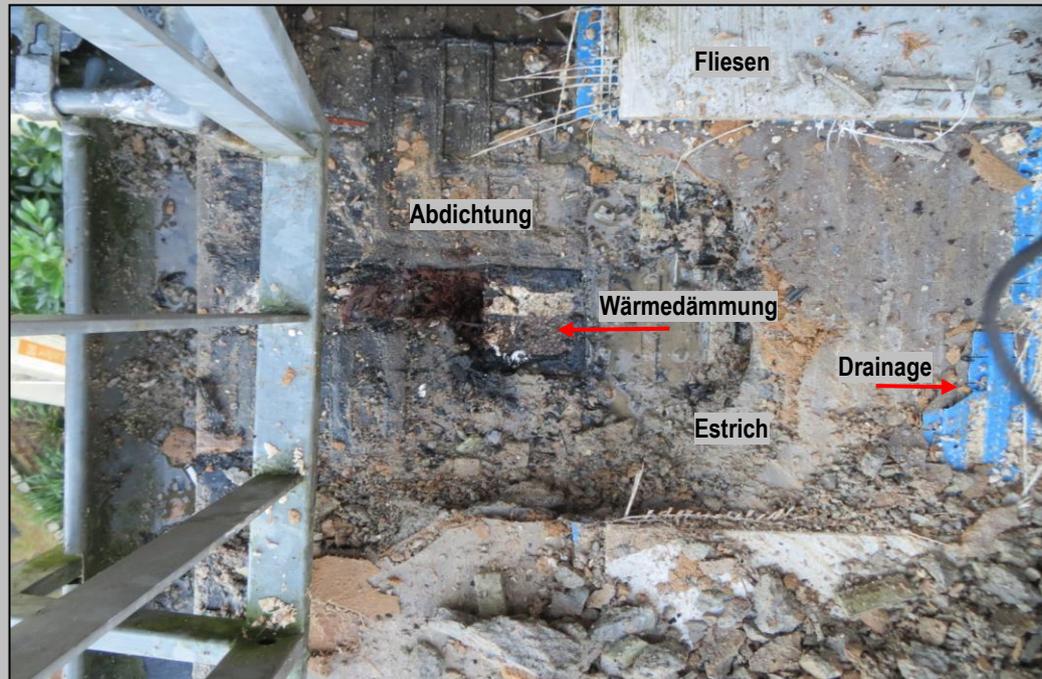
Foto B5 - Bauteilöffnung, Abdichtung

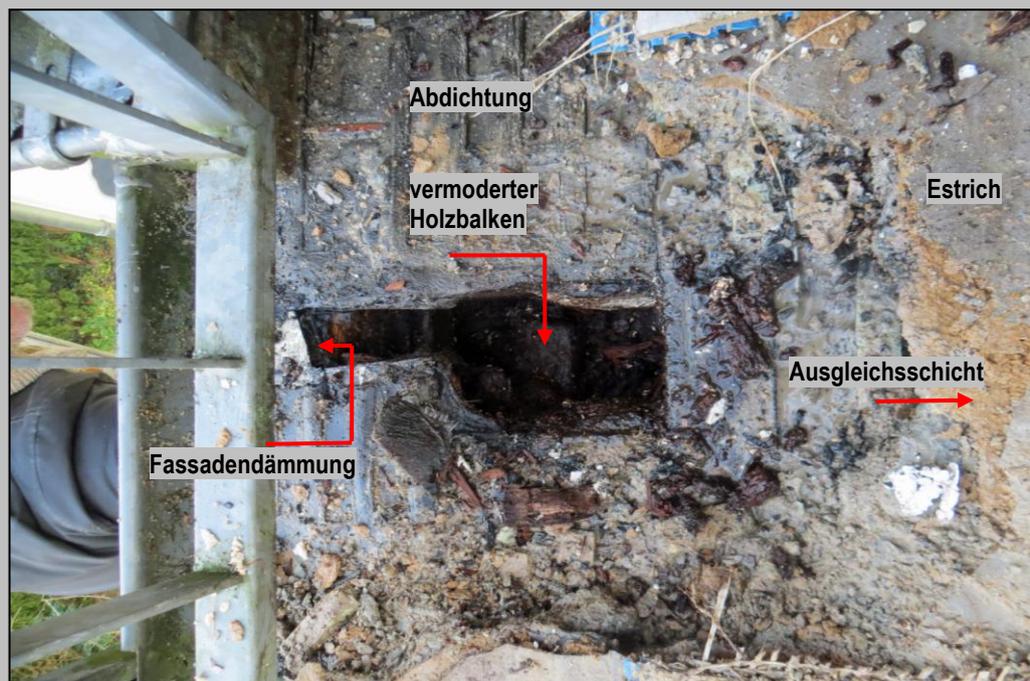
Foto B6 - Bauteilöffnung, Aufbauhöhe gesamt ca. 24 cm

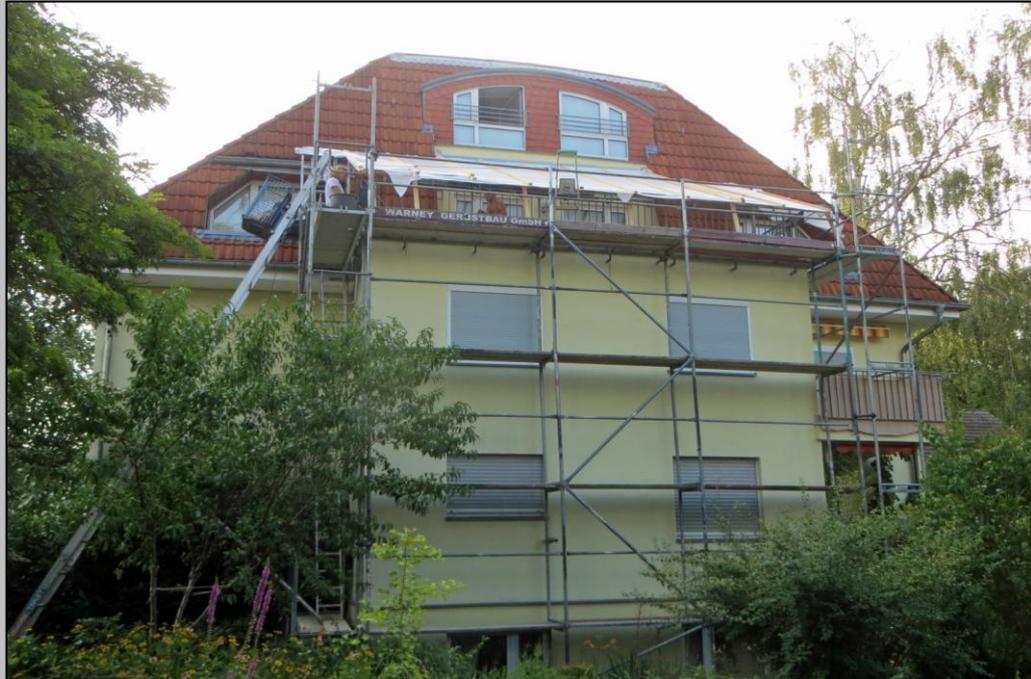
Foto 1 - Baugerüst, Aufbau in der 30. KW

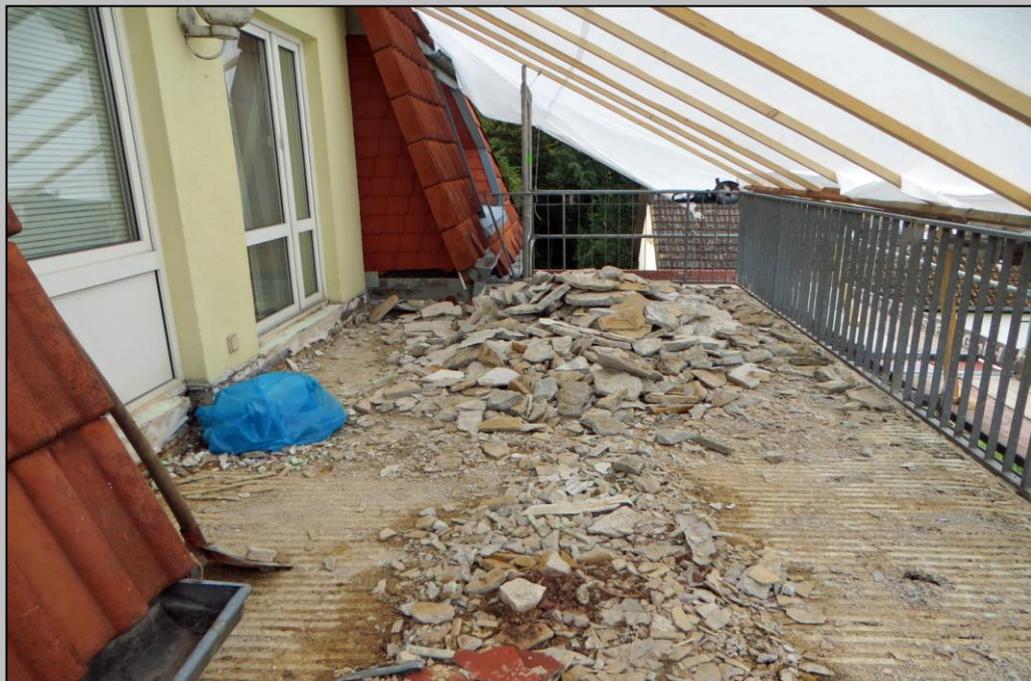
Foto 2 - Abbruch des Estrichs

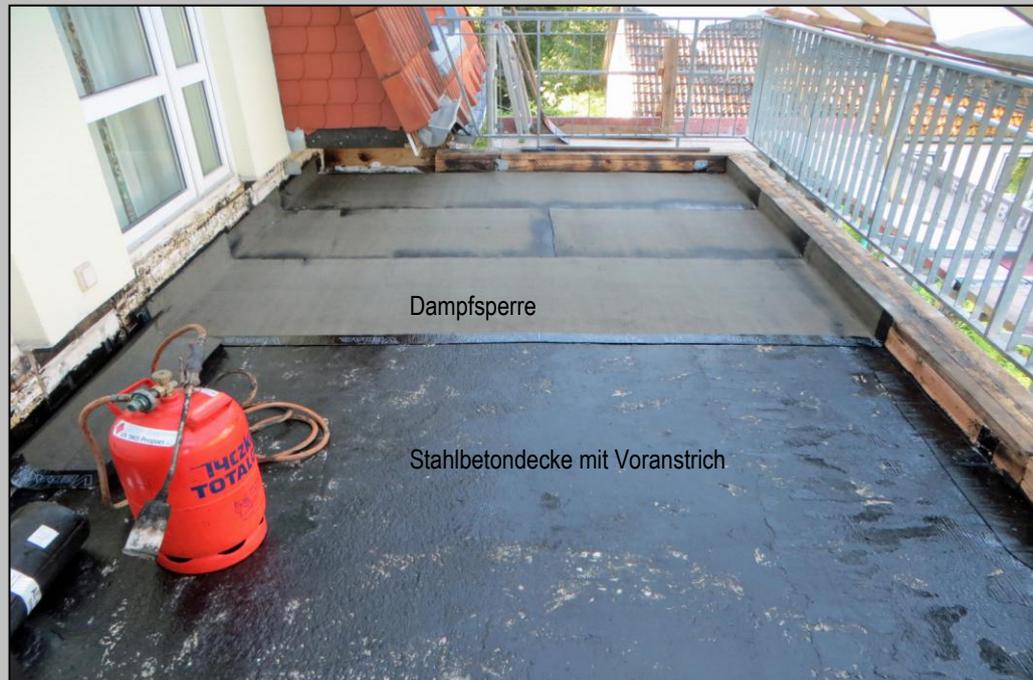
Foto 3 - Einbau der Dampfsperre

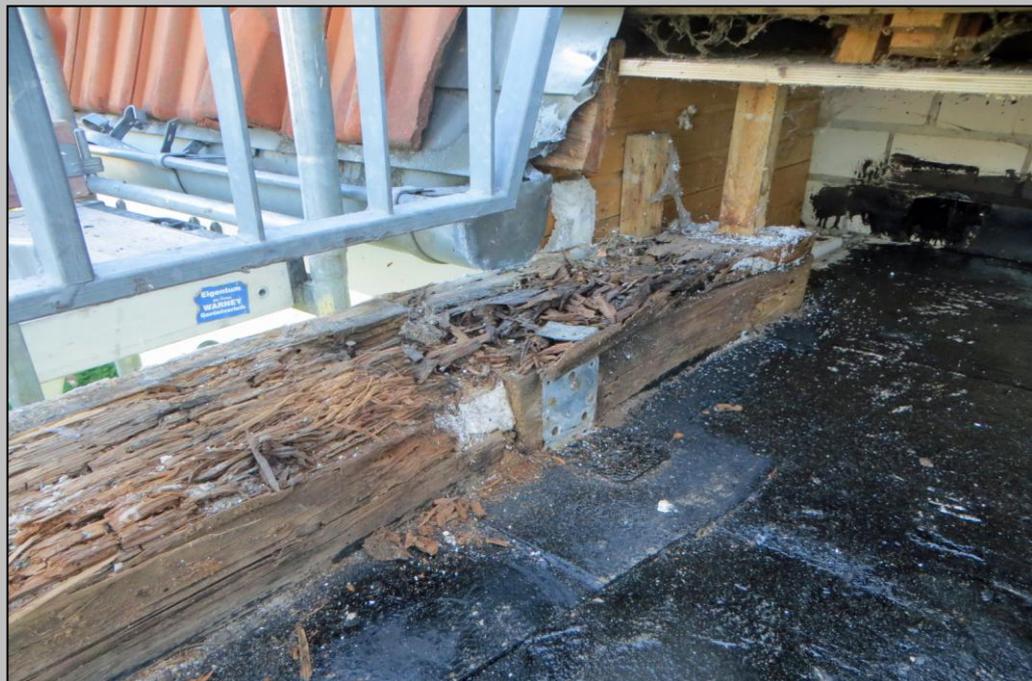
Foto 4 - durch Feuchtigkeit stark geschädigter Randbalken

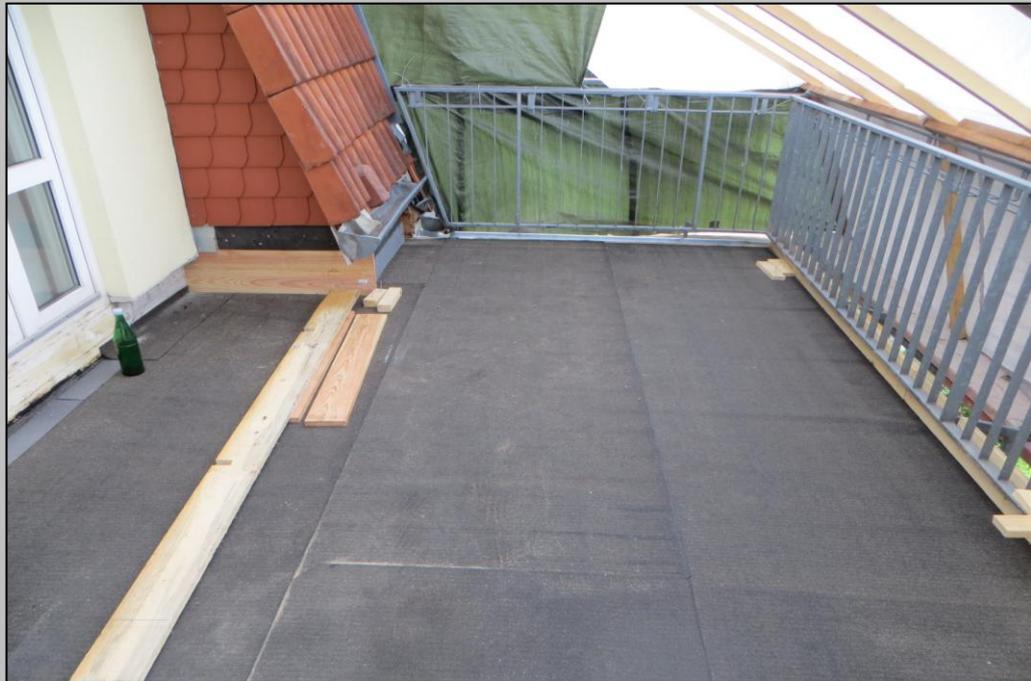
Foto 5 - Trennlage auf Wärmedämmung

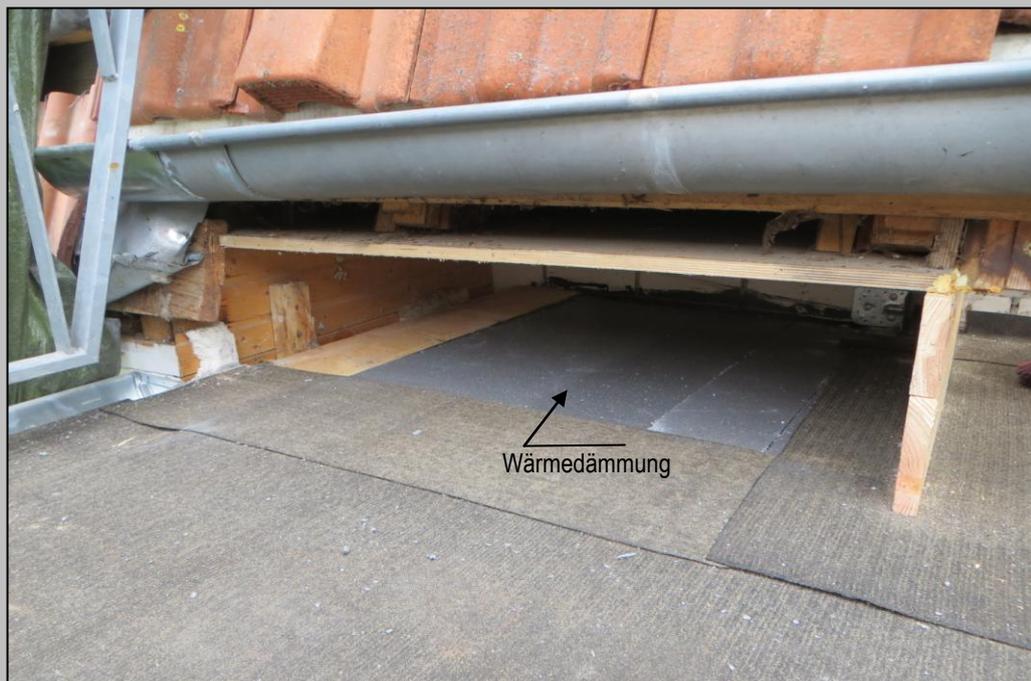
Foto 6 - Trennlage auf Wärmedämmung

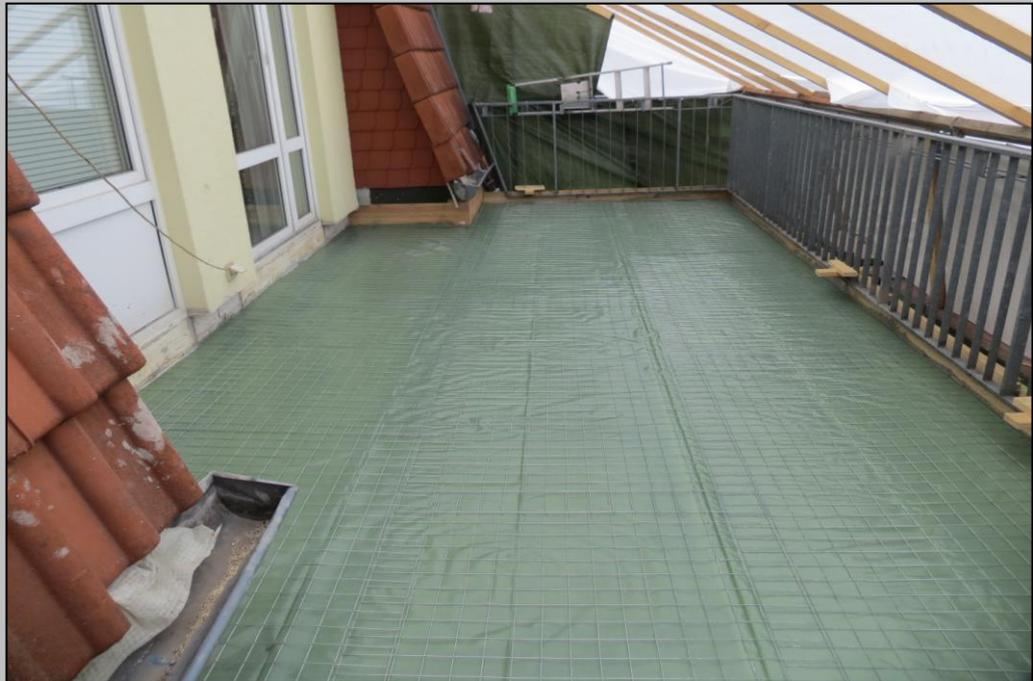
Foto 7 - PE-Folie auf Gefälleestrich

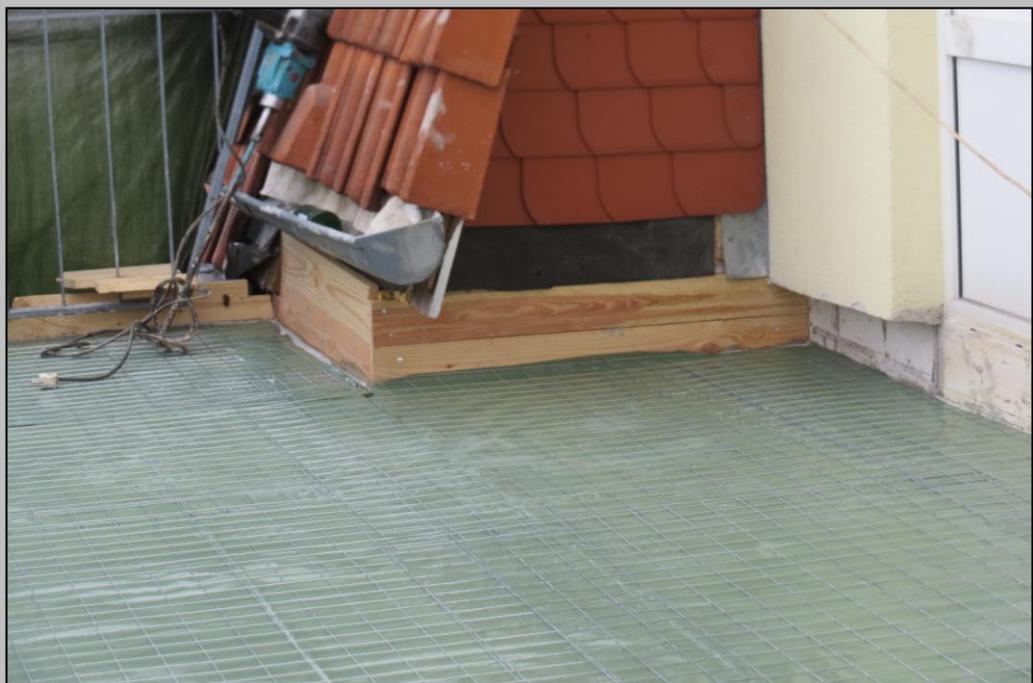
Foto 8 - Arbeiten am Fußpunkt des Schrägdaches

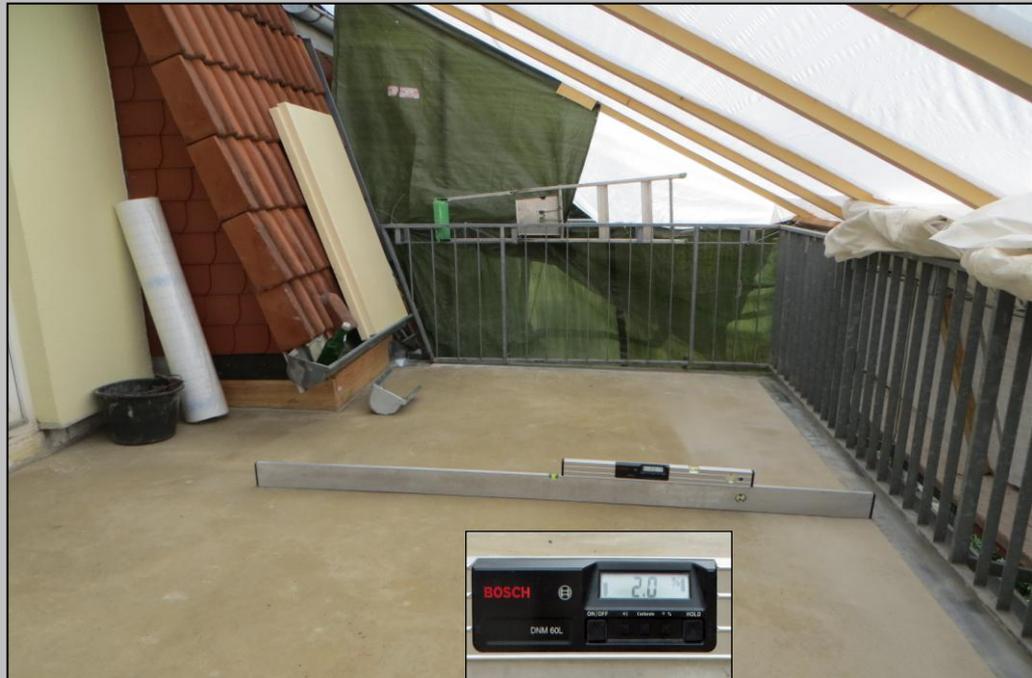
Foto 9 - Estrich, Überprüfung des Gefälles

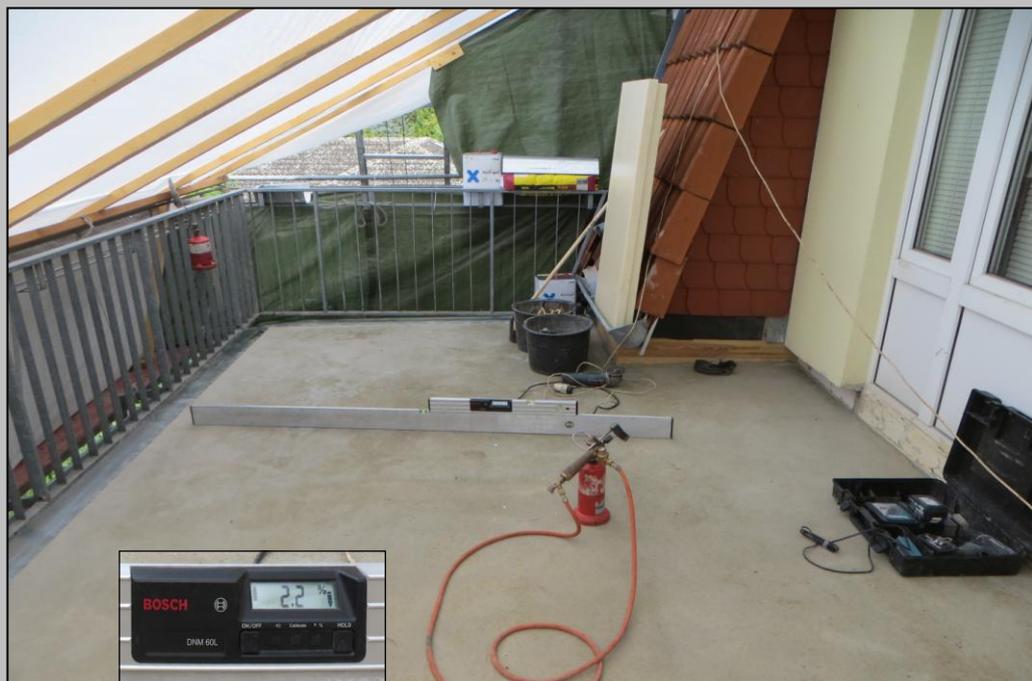
Foto 10 - Estrich, Überprüfung des Gefälles

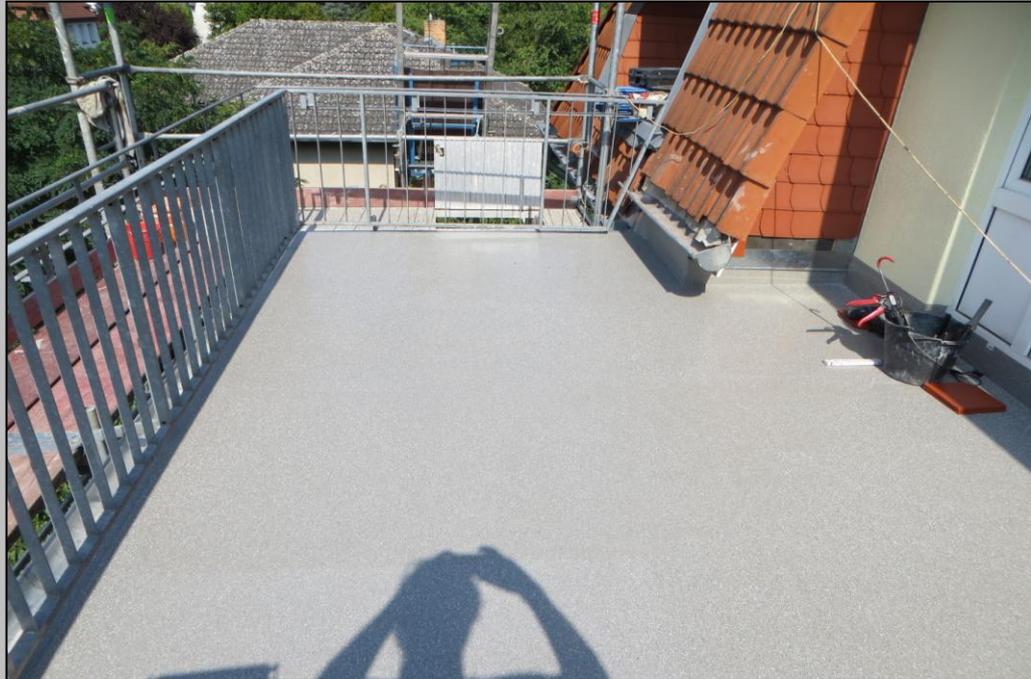
Foto 11 - nach dem Auftrag von Abdichtung und Oberflächenfinish

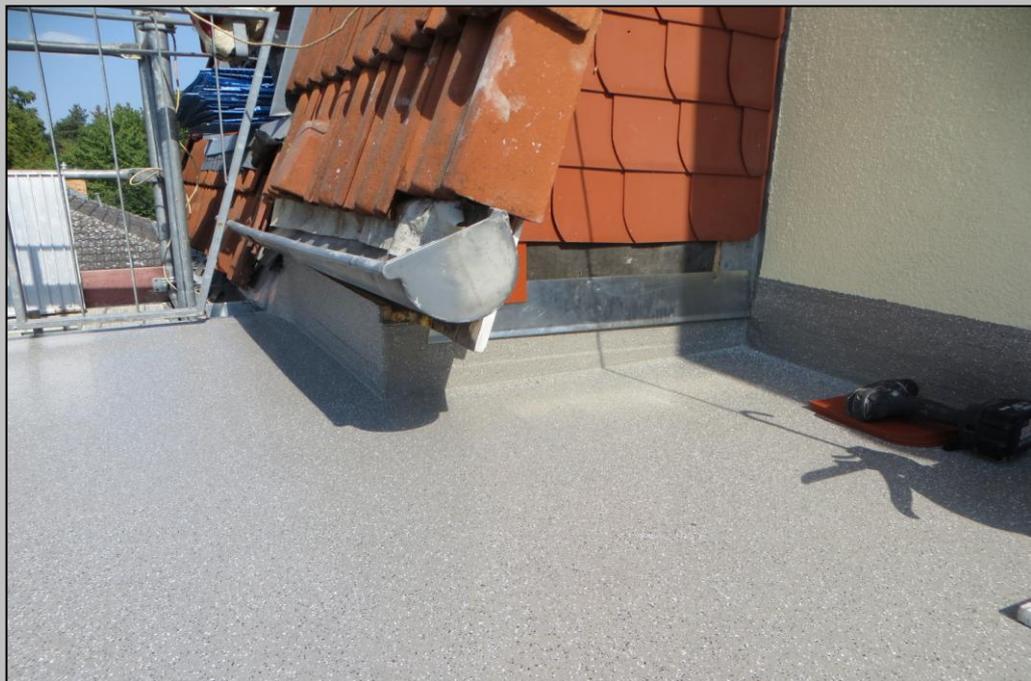
Foto 12 - Restarbeiten im Bereich des Schrägdaches

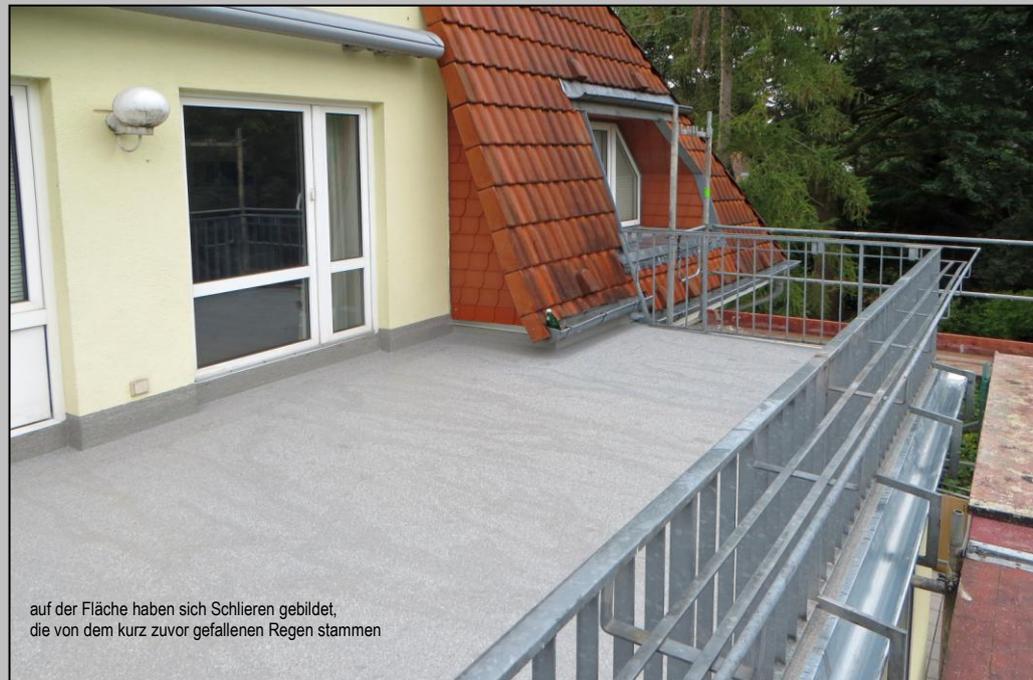
Foto 13 - Terrasse nach Abschluss der Arbeiten am Tag der Abnahme

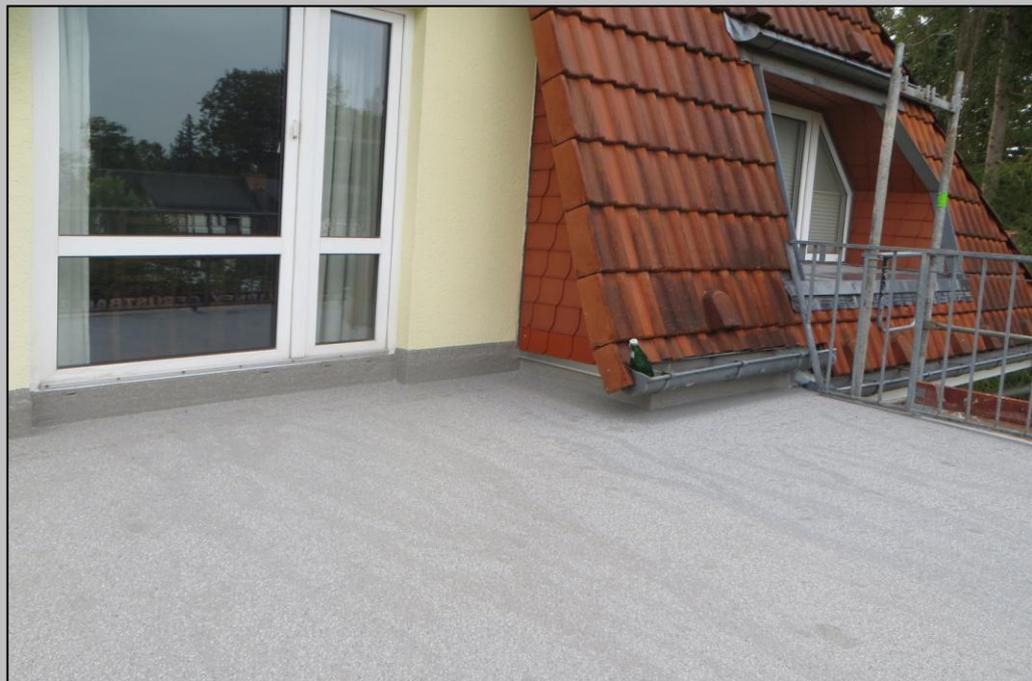
Foto 14 - Terrasse nach Abschluss der Arbeiten am Tag der Abnahme

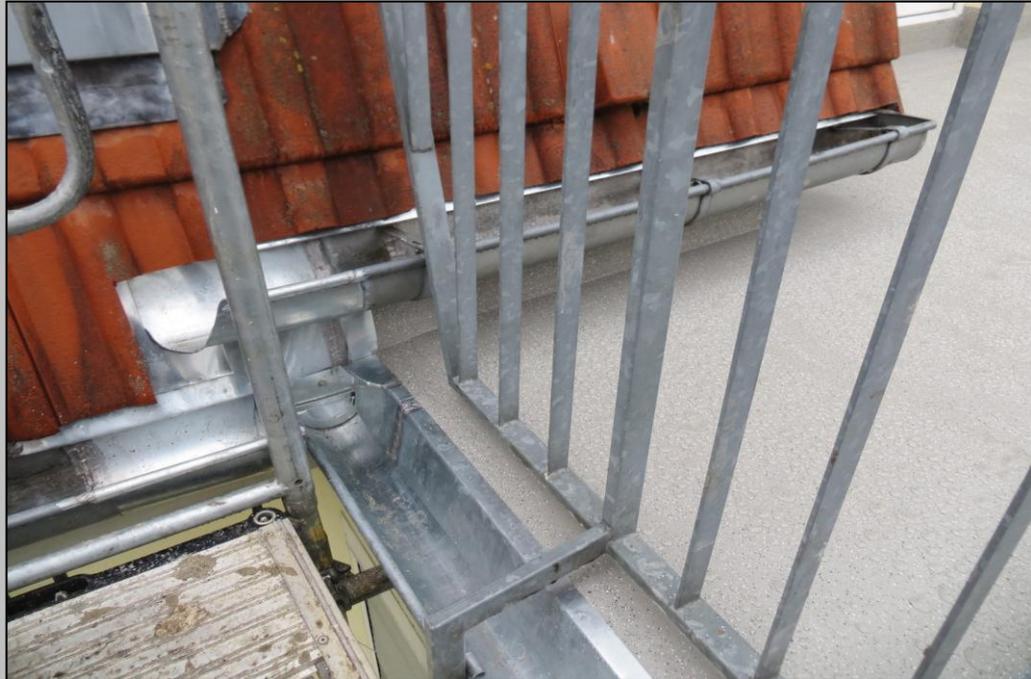
Foto 15 - Ecksituation Terrasse / Schrägdach, geänderte Dachrinnen

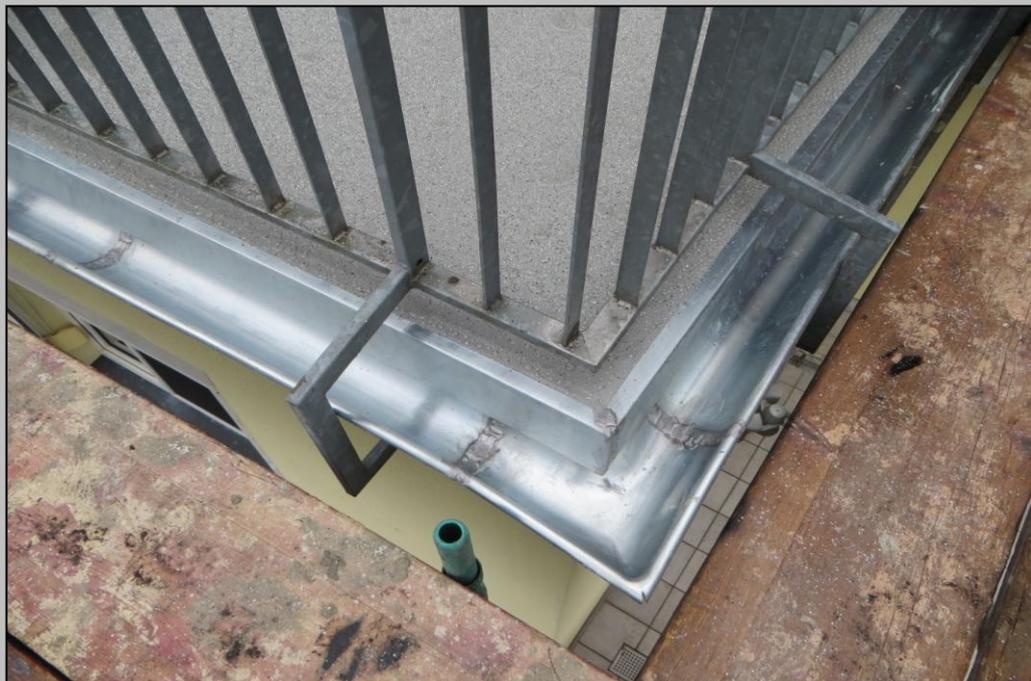
Foto 16 - neue Entwässerungsrinnen und Einhangbleche
