FOTODOKUMENTATION

Fotos vor Baubeginn vom 30.01.2013

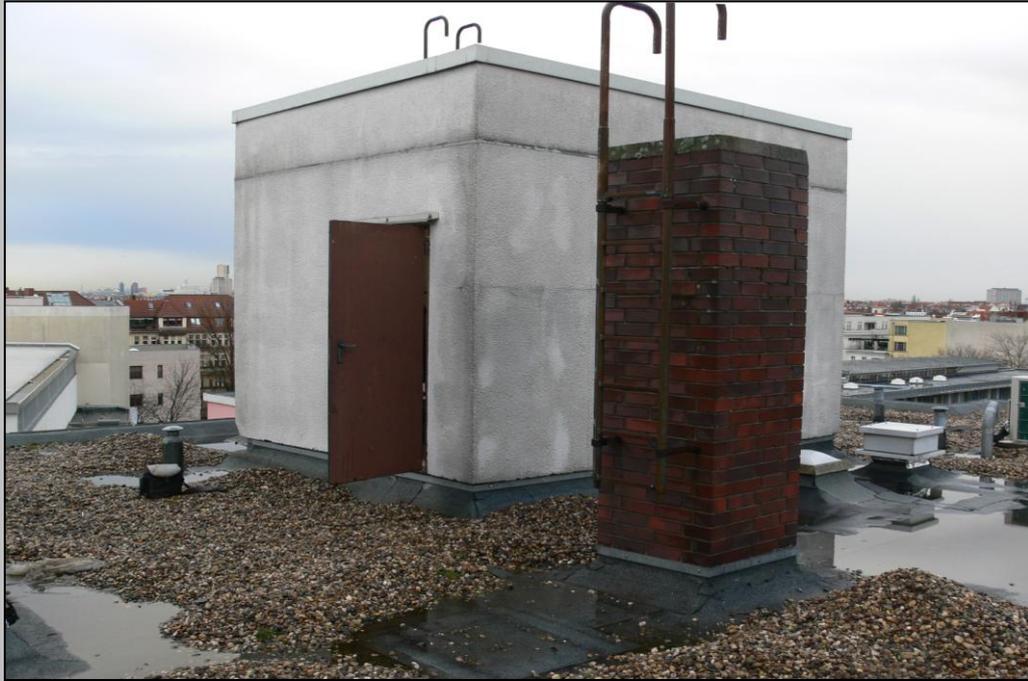
Foto 1 – Dachfläche mit Aufzugsüberfahrt

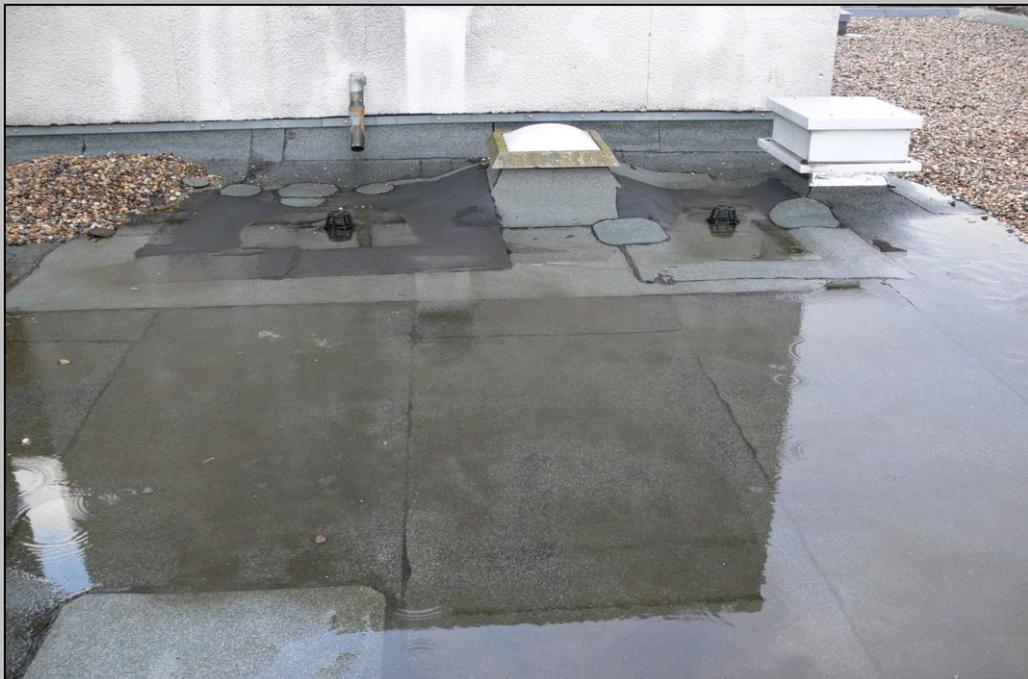
Foto 2 – Dachfläche vor der Aufzugsüberfahrt mit den beiden Dacheinläufen

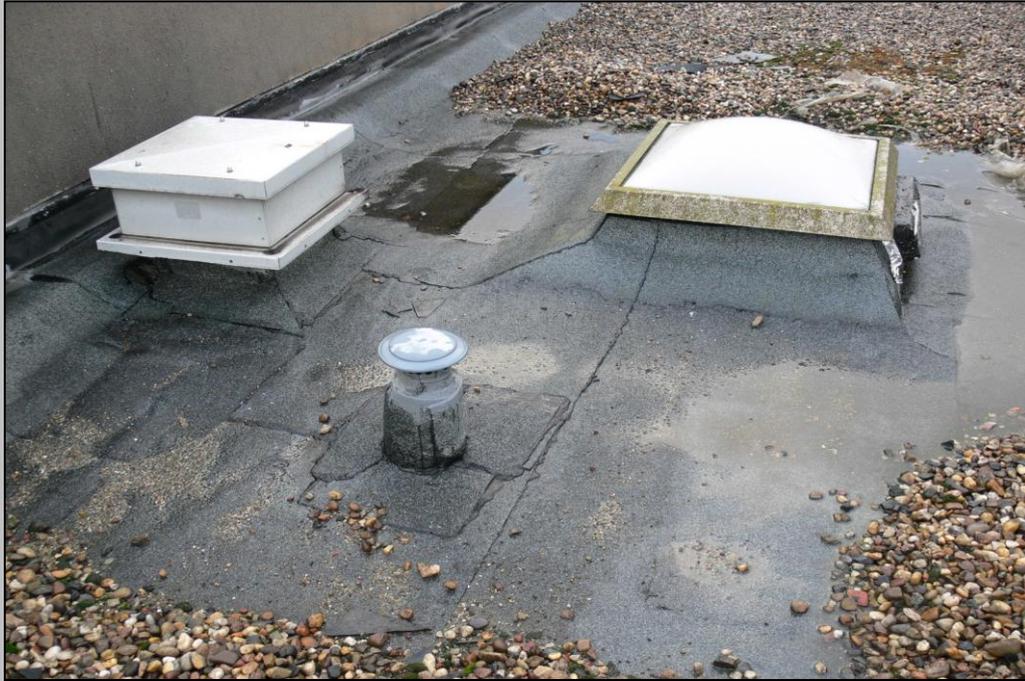
Foto 3 – Ventilator, Ventilationsrohr und Lichtkuppel über der Wohnung Langer

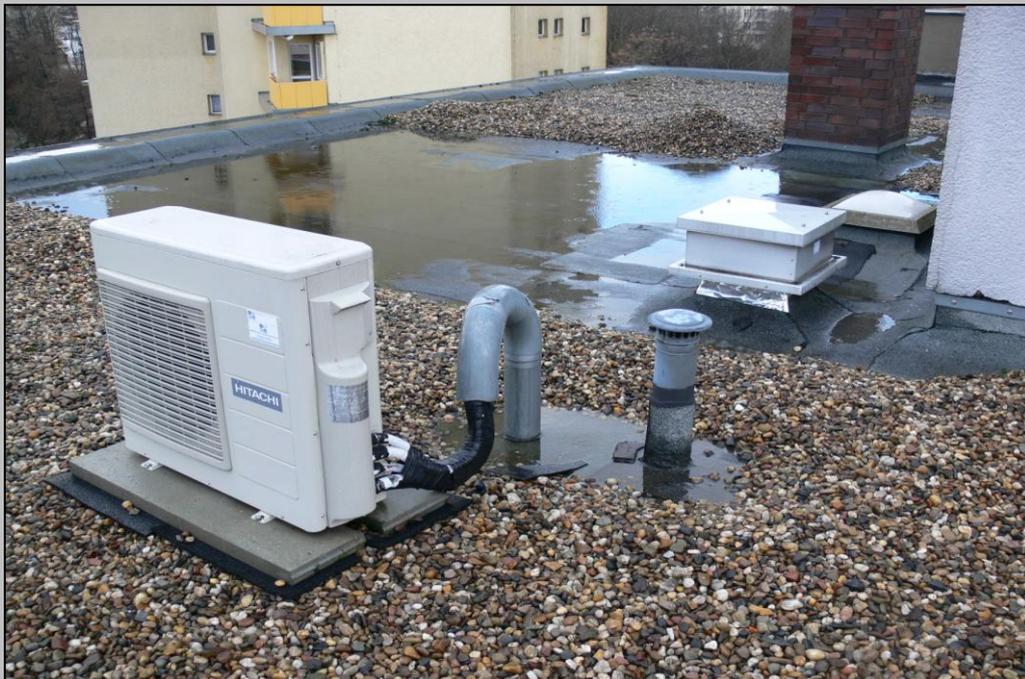
Foto 4 – Dachfläche mit Klimagerät, Ventilationsrohr und Ventilator

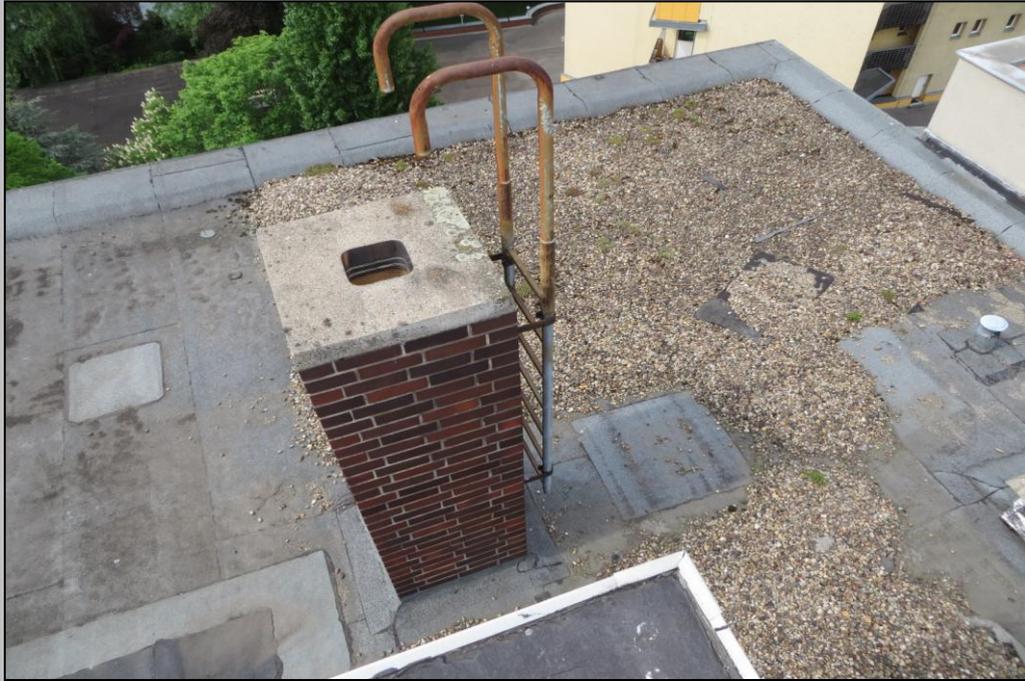
Foto 5 – Dachfläche von oben gesehen, Bereich Hofseite / Nachbargebäude

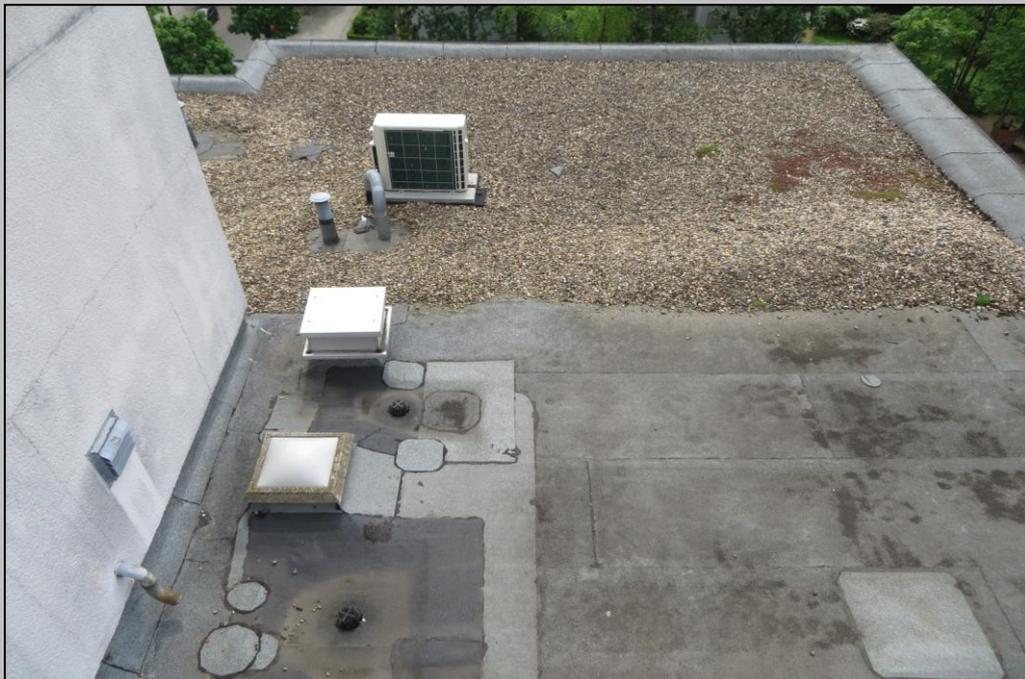
Foto 6 – Dachfläche von oben gesehen, Hofseite

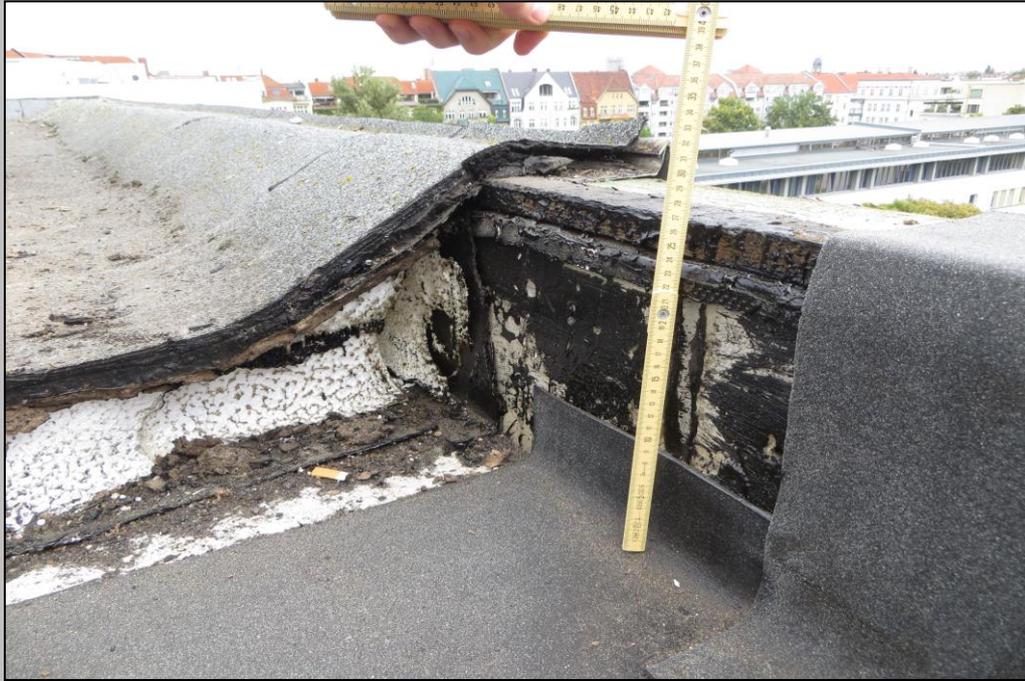
Foto 7 – Teilabbruch des Dachaufbaus im Bereich des Dachrandes

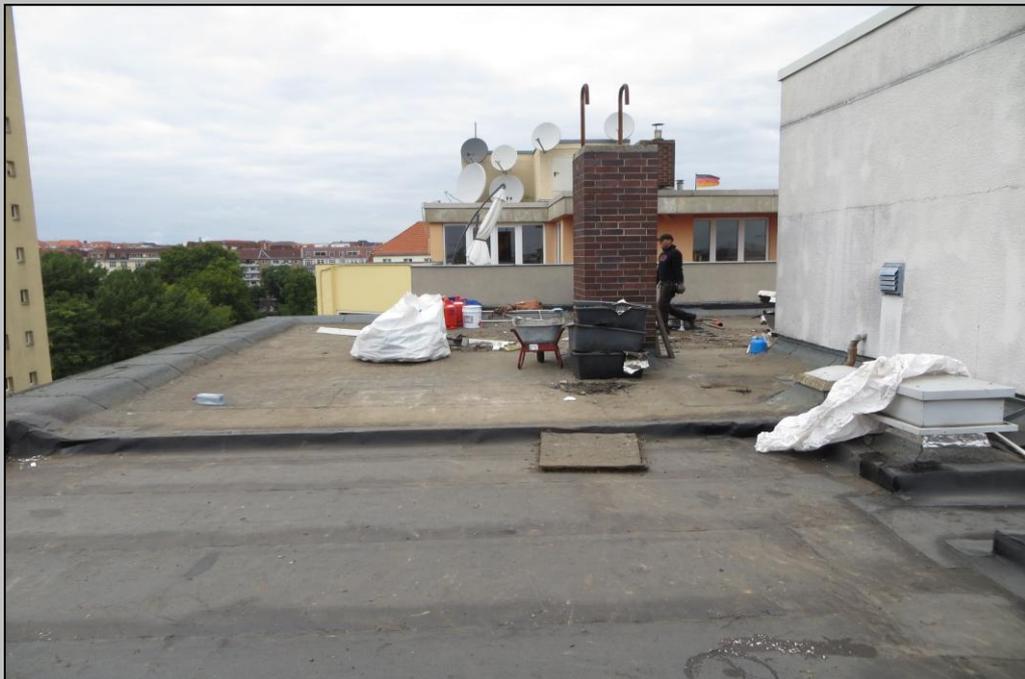
Foto 8 – Teilabbruch des Dachaufbaus auf der Hofseite

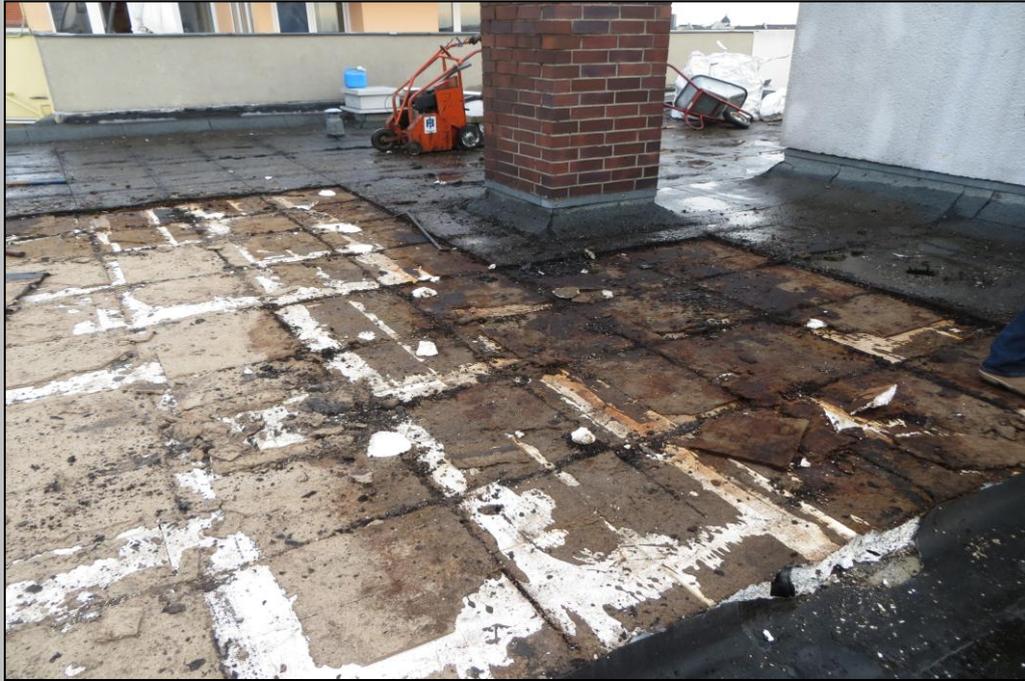
Foto 9 – Abbruch der Dachabdichtung, durchfeuchtete Wärmedämmplatten auf der rechten Seite (dunkle Verfärbungen)

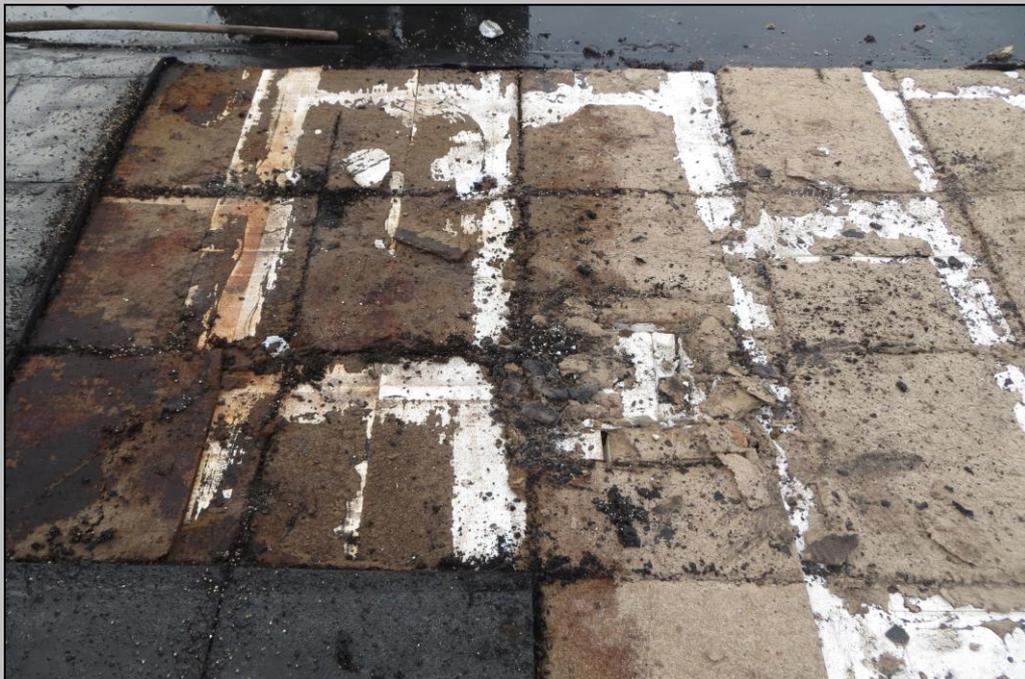
Foto 10 – Wärmedämmplatten, links durchfeuchtet - rechts trocken

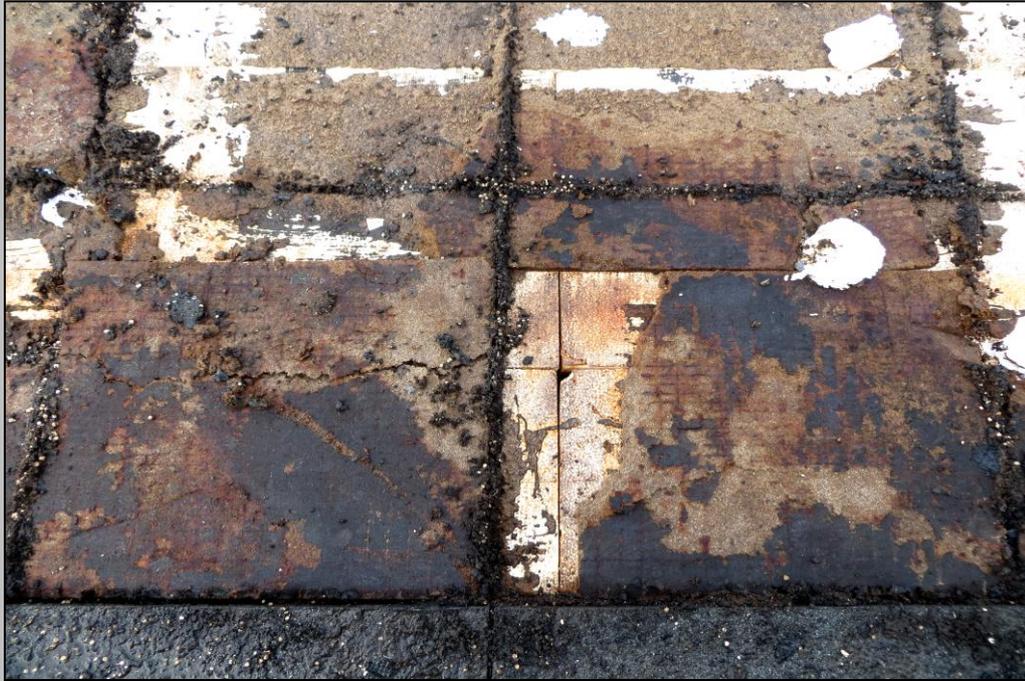
Foto 11 – Wärmedämmplatten, durchfeuchtet und mit Fugen

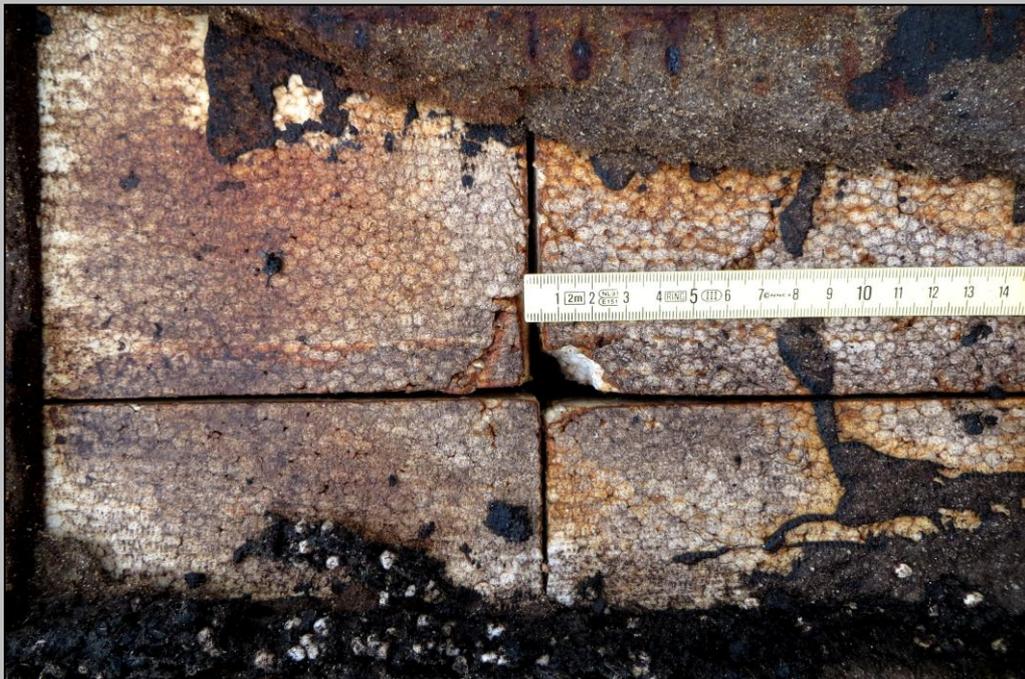
Foto 12 – Wärmedämmplatten mit deutlichen Fugen (Wärmebrücken)

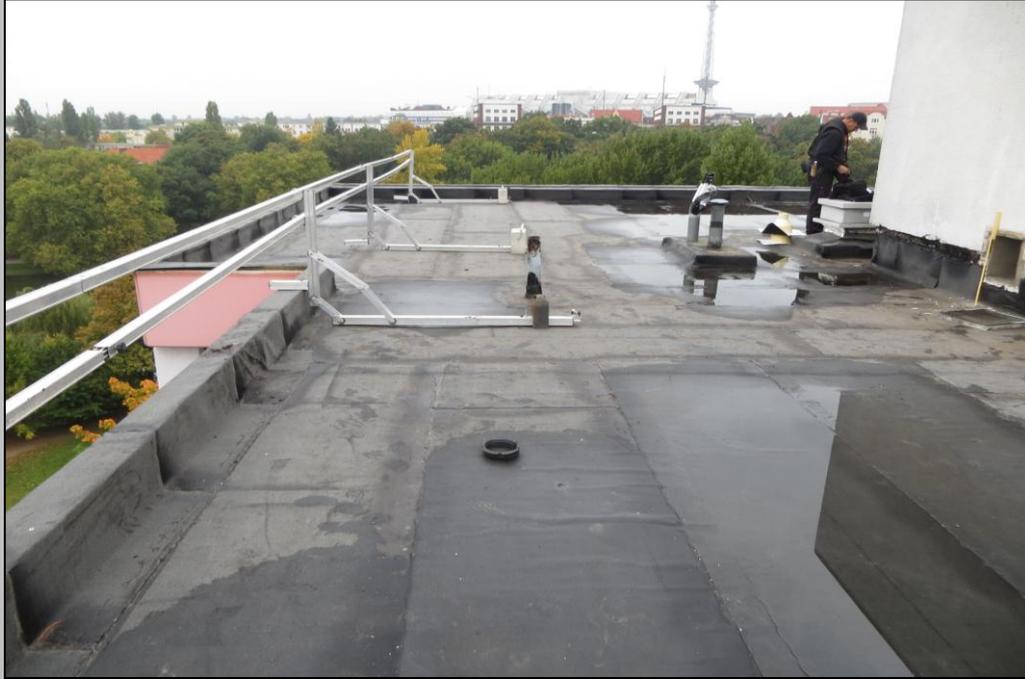
Foto 13 – Dachfläche nach dem Aufbringen der Dampfsperre

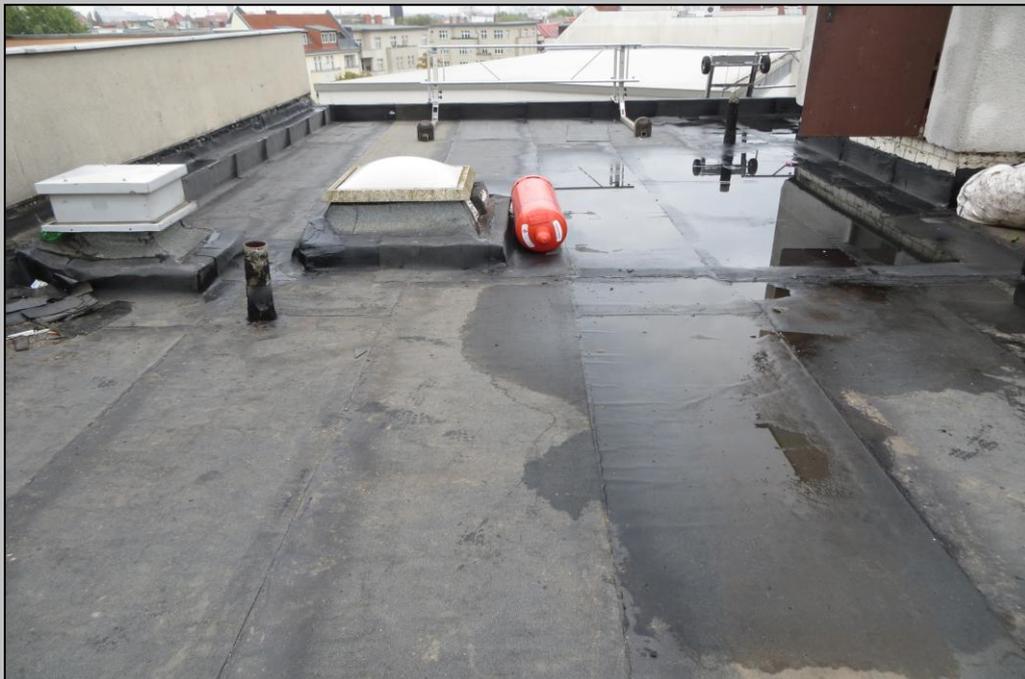
Foto 14 – Dachfläche nach dem Aufbringen der Dampfsperre

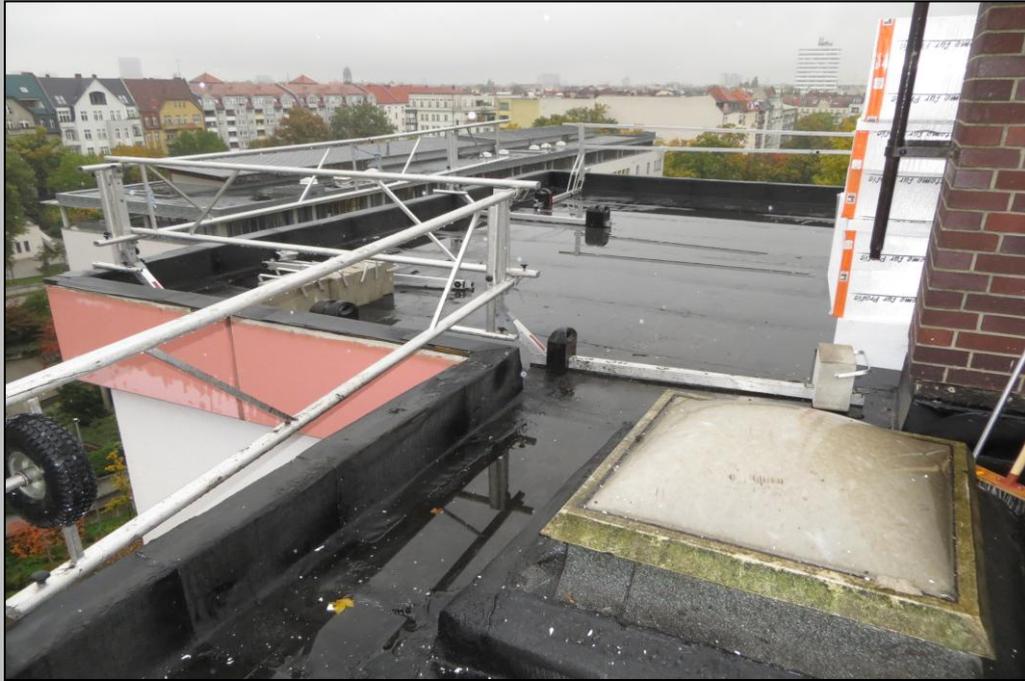
Foto 15 – Dachfläche nach dem Aufbringen der Dampfsperre

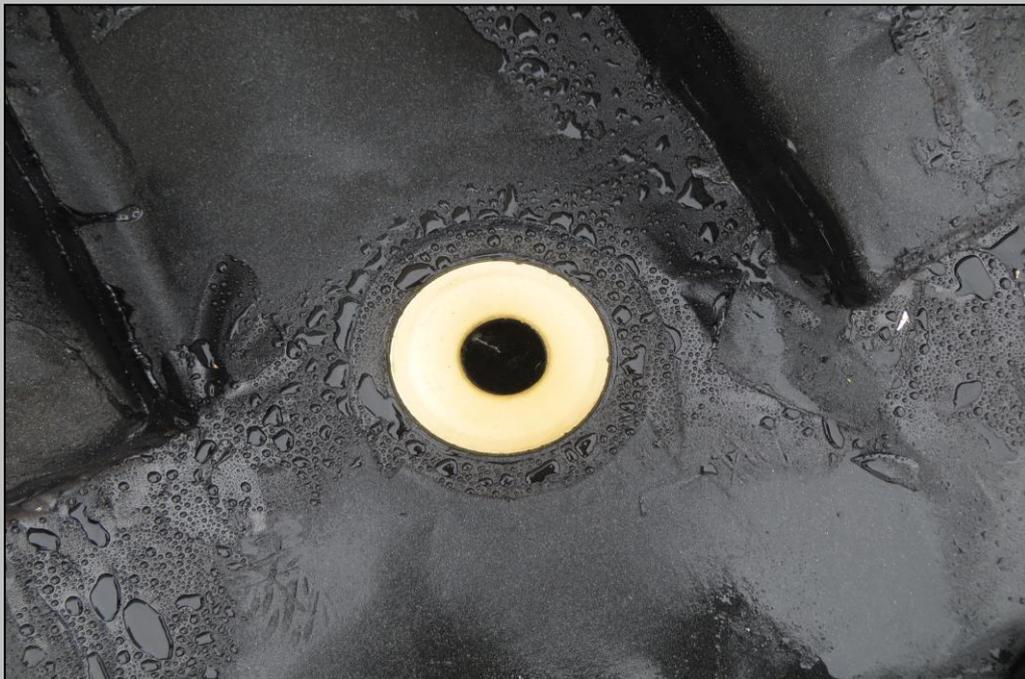
Foto 17 – Anschluss des Dacheinlaufs an die Dampfsperre

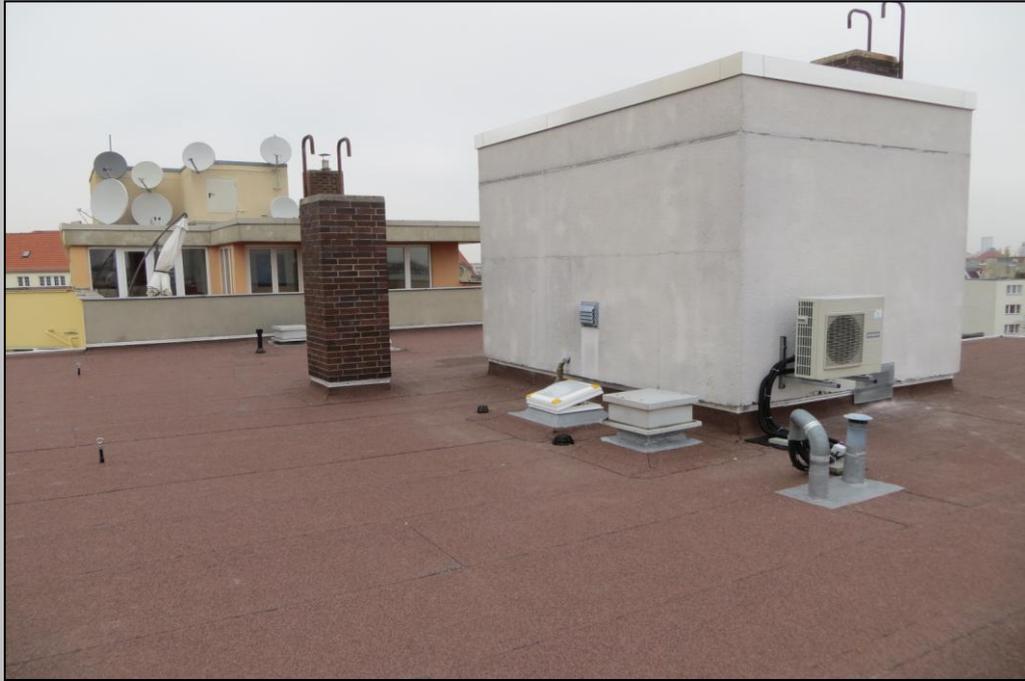
Foto 17 – Dachfläche mit Aufzugsüberfahrt nach Abschluss der Arbeiten

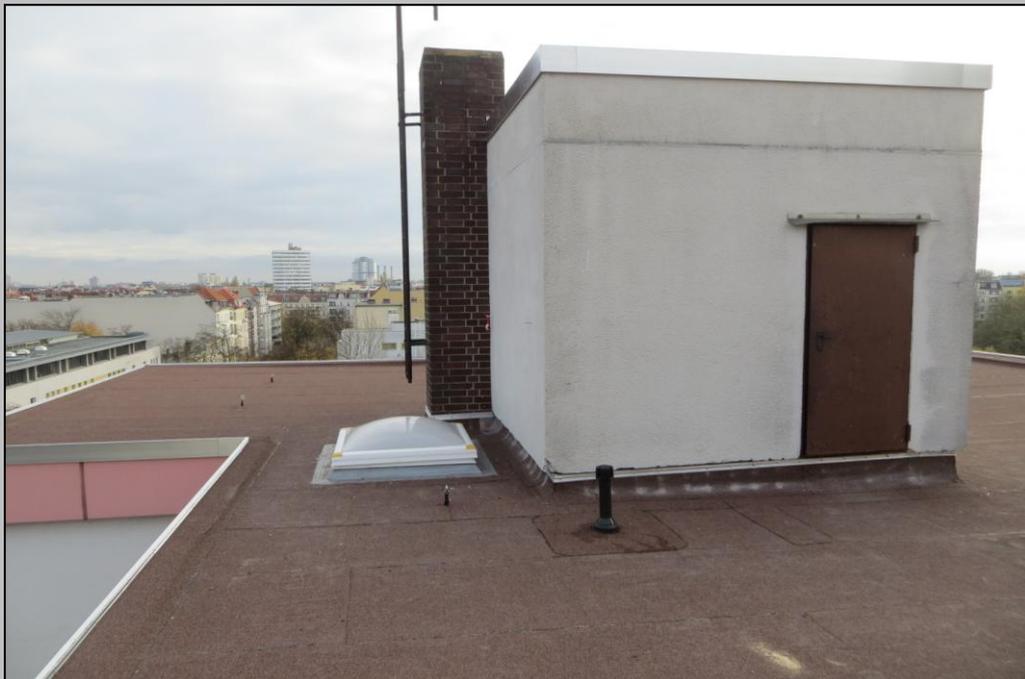
Foto 18 – Dachfläche mit Aufzugsüberfahrt nach Abschluss der Arbeiten

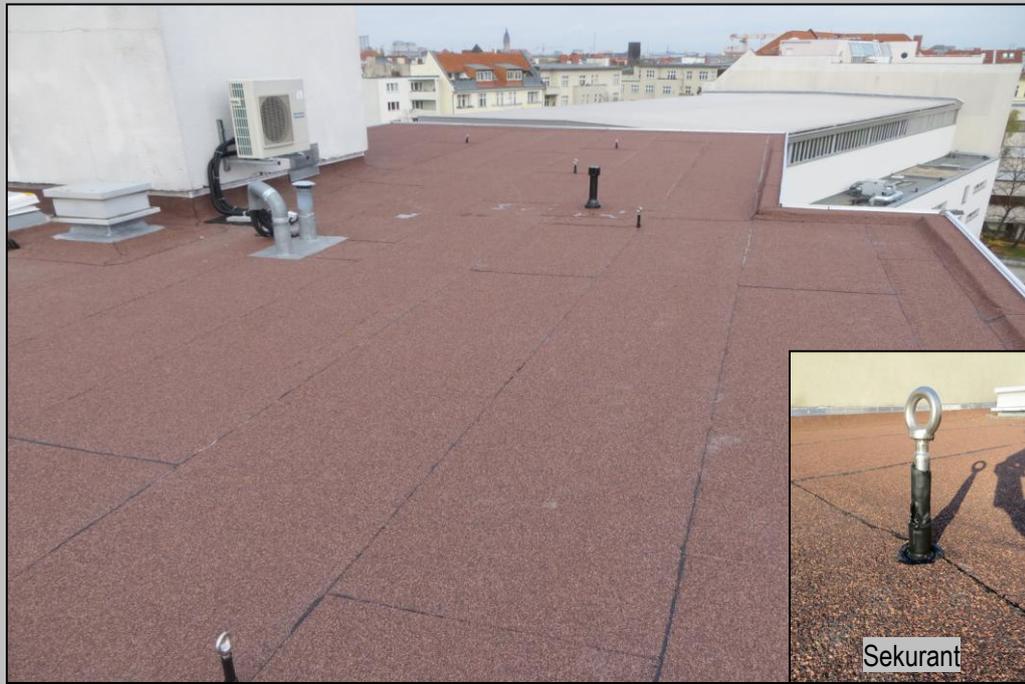
Foto 19 – Dachfläche nach Abschluss der Arbeiten mit Sekuranten

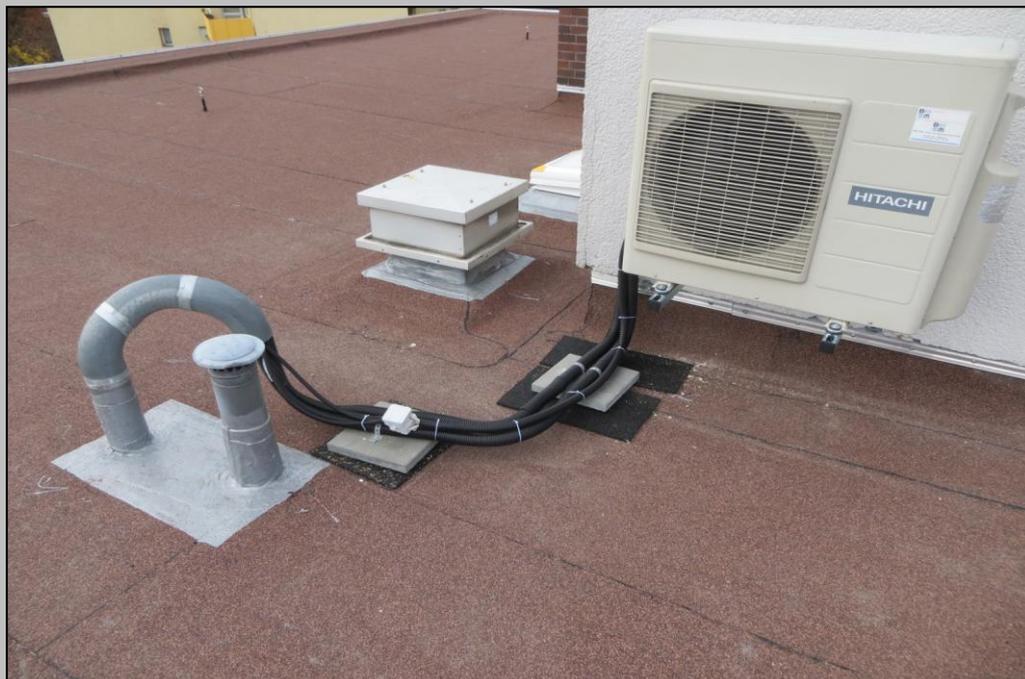
Foto 20 – umgesetztes Klimagerät mit Anschlüssen
