Wohnhaus in Berlin-Steglitz, Baujahr 1905
Fassaden- und Balkonsanierung

Fotodokumentation

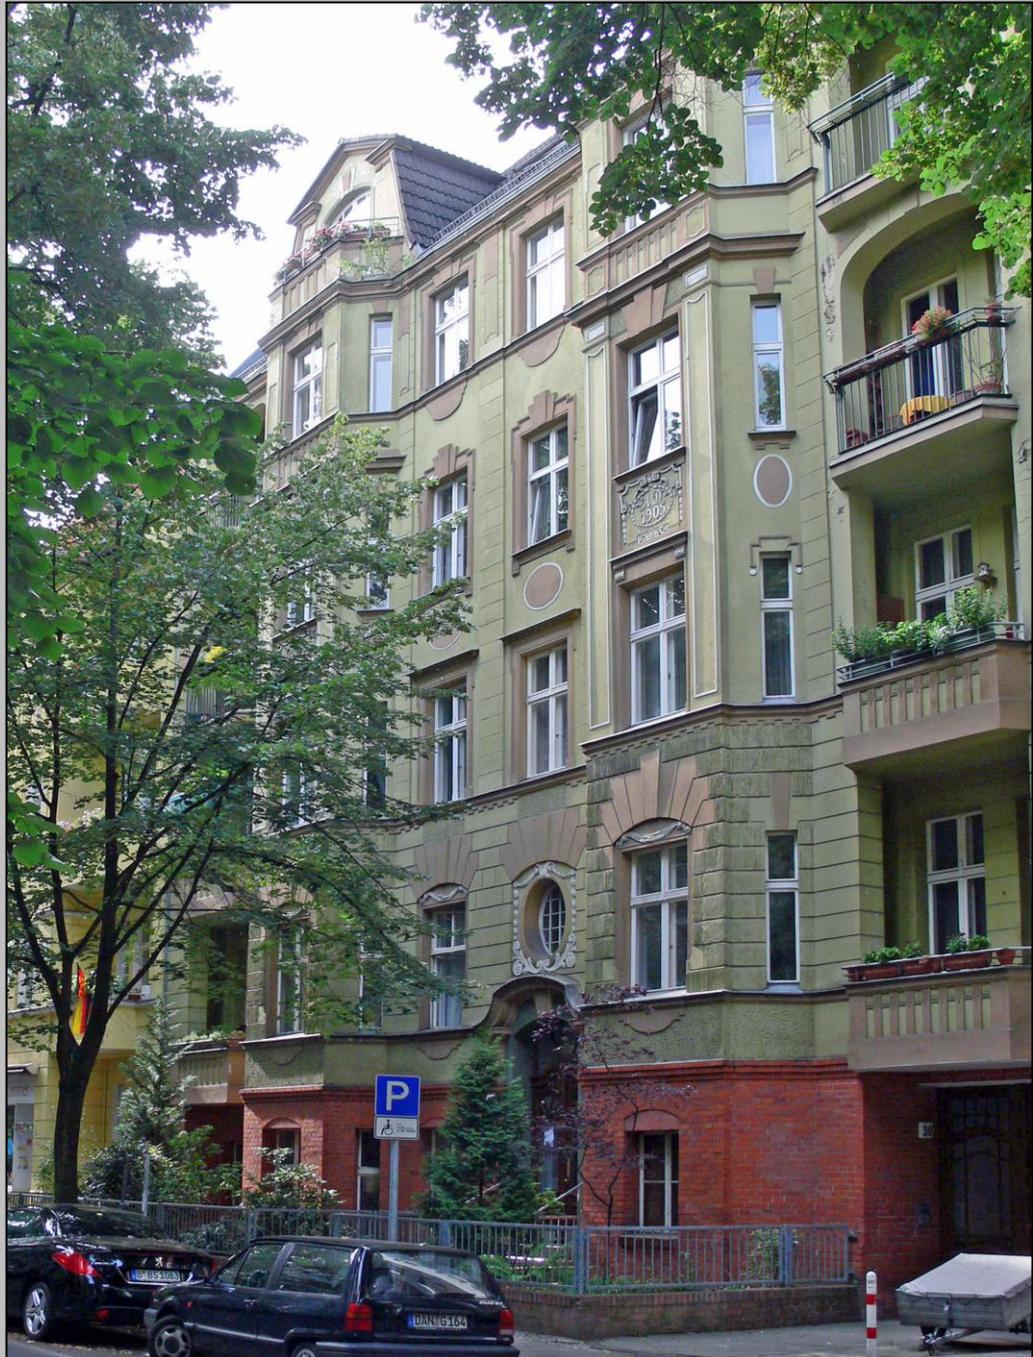
Foto 1.1 - Fassade vor der Sanierung

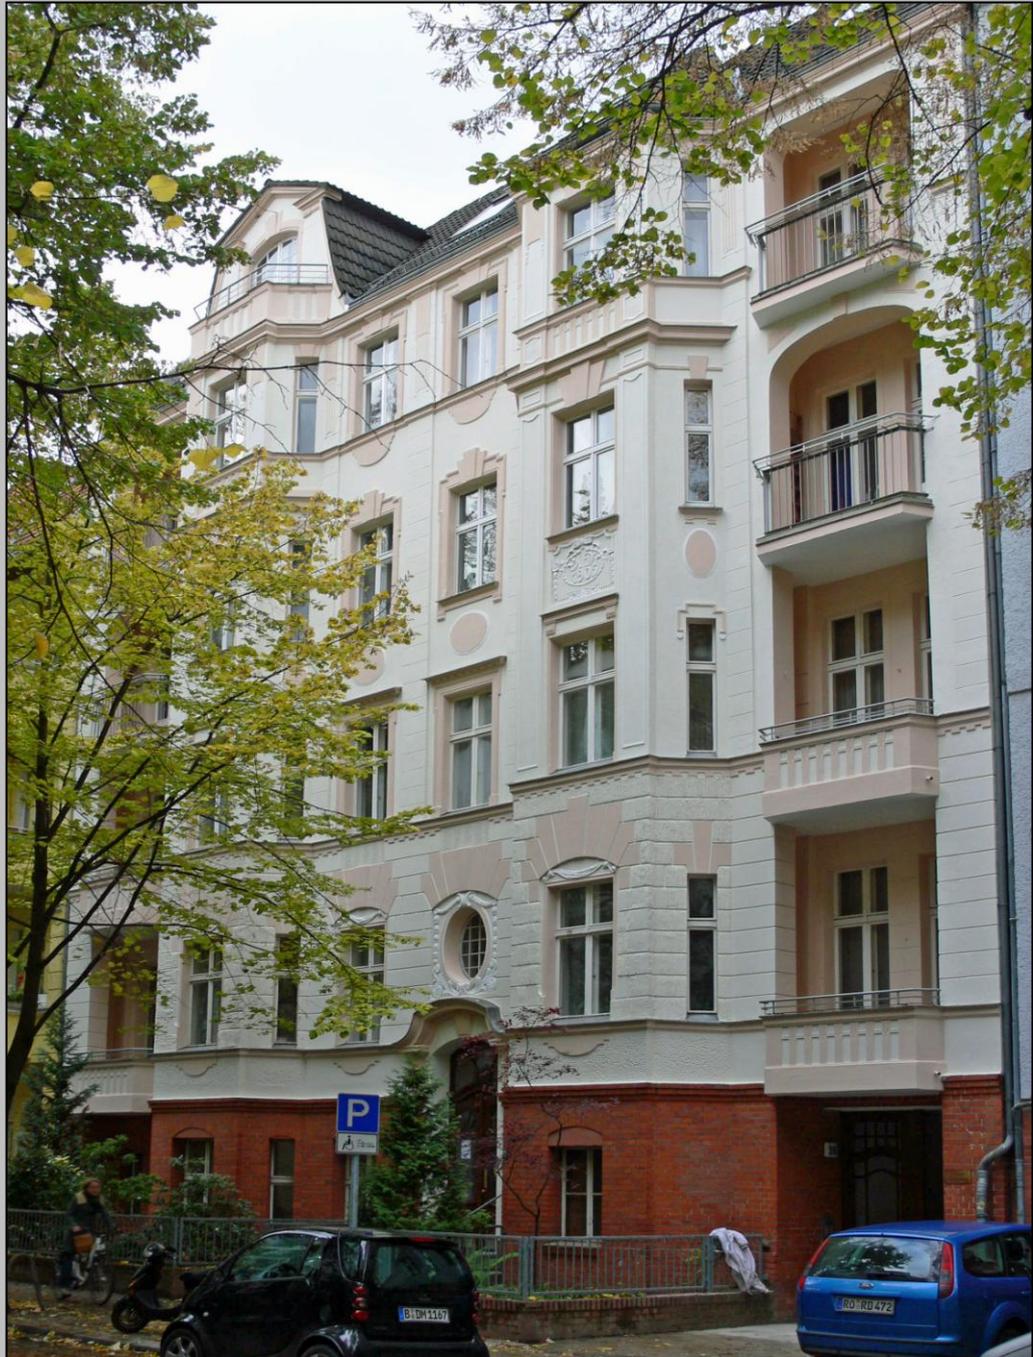
Foto 1.2 - Fassade nach der Sanierung

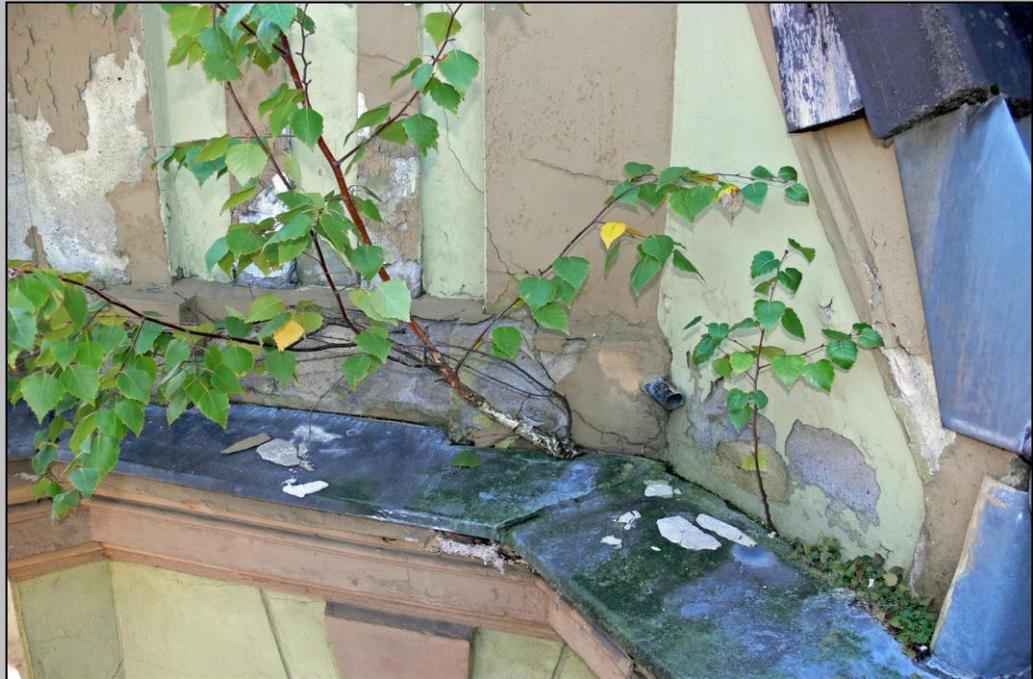
Foto 4.1 - Birke am Erkergeriesims

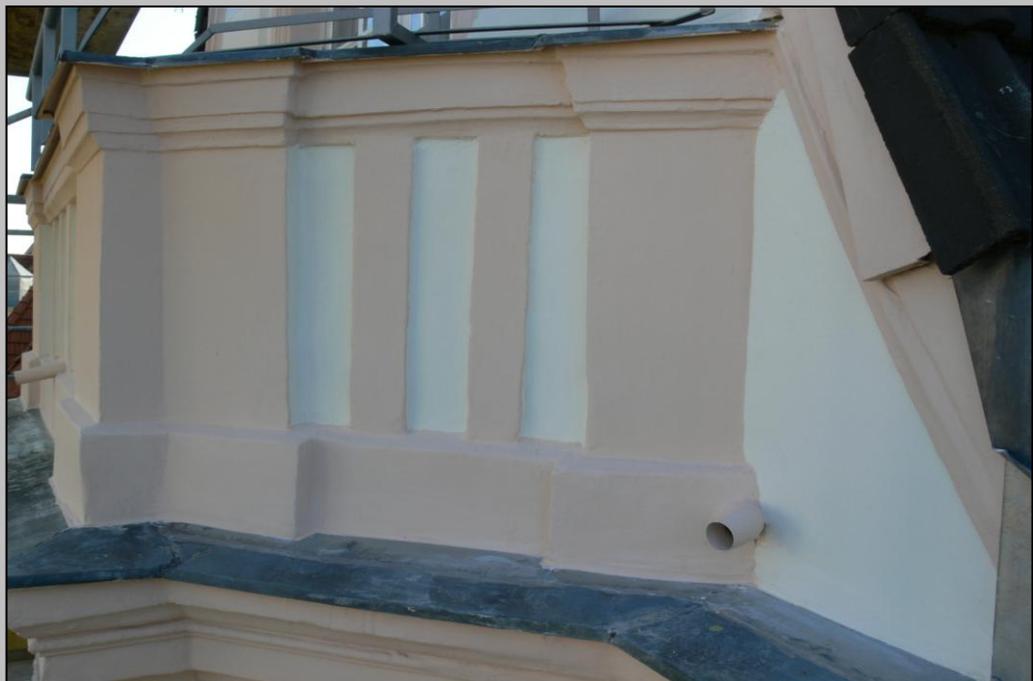
Foto 4.2 - Terrassenbrüstung nach dem Entfernen der Birke

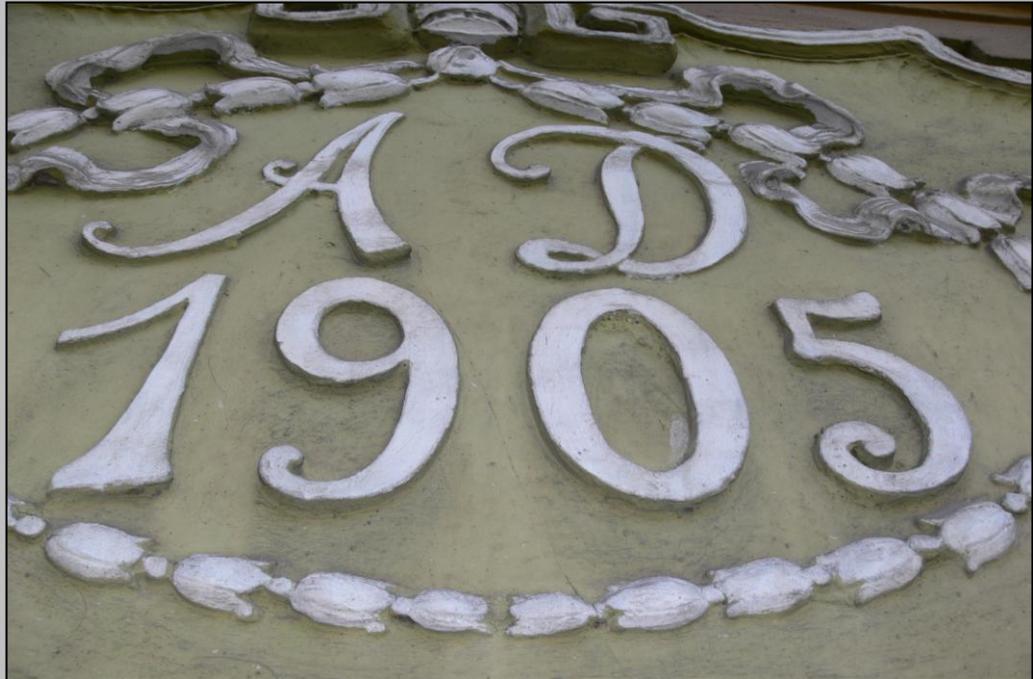
Foto 6.1 - Jahreszahl auf dem rechten Erker

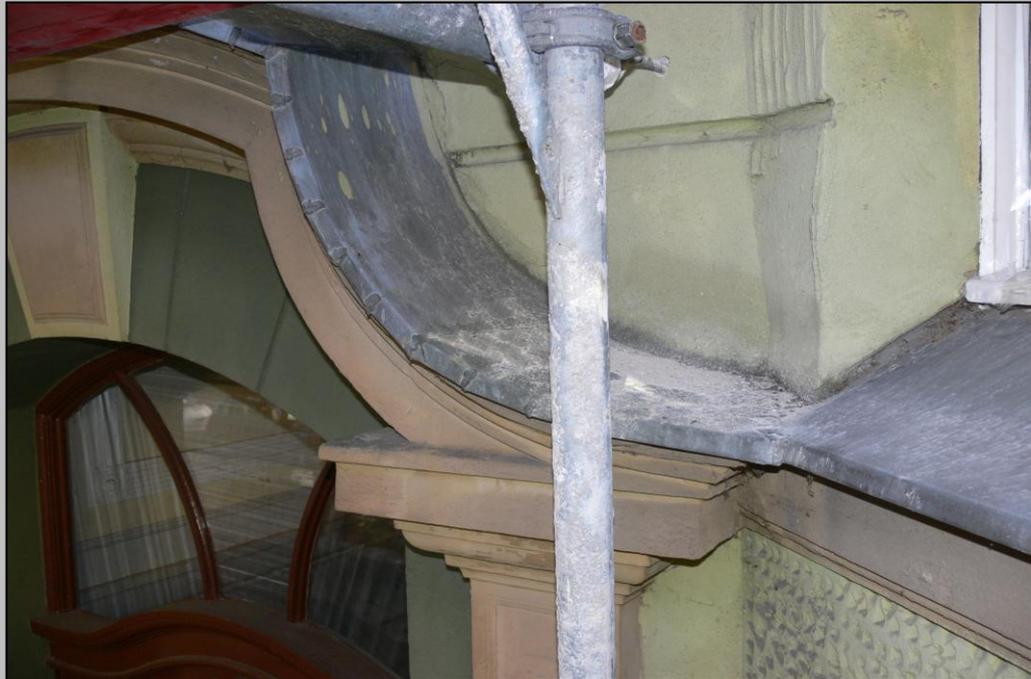
Foto 9.1 - Gesims über dem Hauseingang
