Fotodokumentation - Bestand / Bauschäden

Fotodokumentation - Beginn der Bauarbeiten

Fotodokumentation - Reparatur der Putzschäden

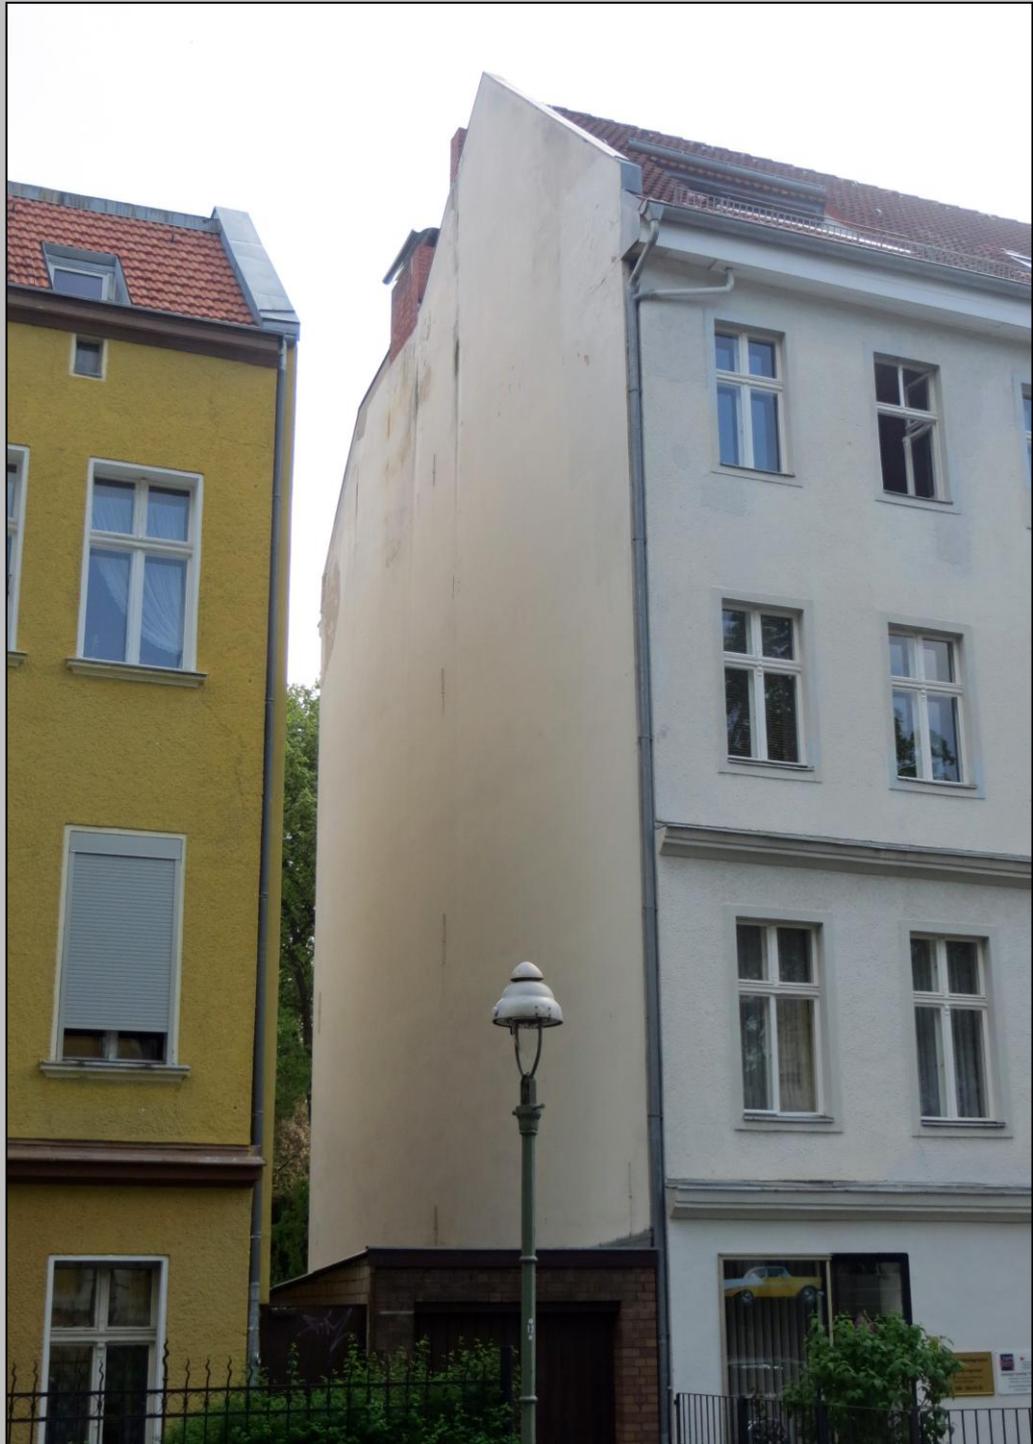
Foto 1.1 - Brandwand mit diversen Putz- und Feuchteschäden

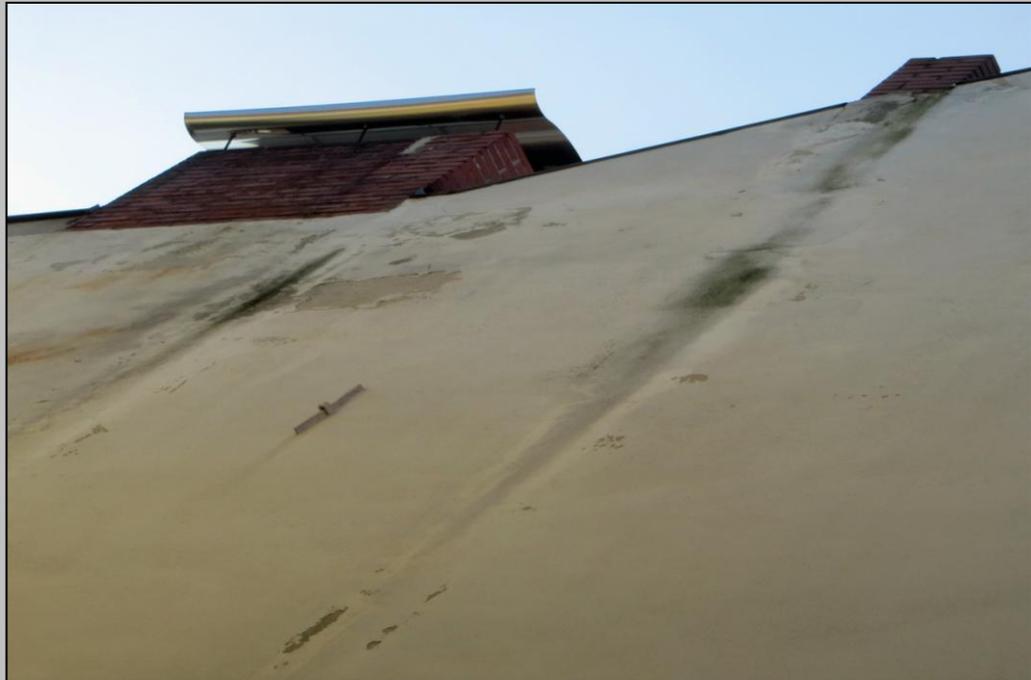
Foto 1.2 - Brandwand oberer Bereich

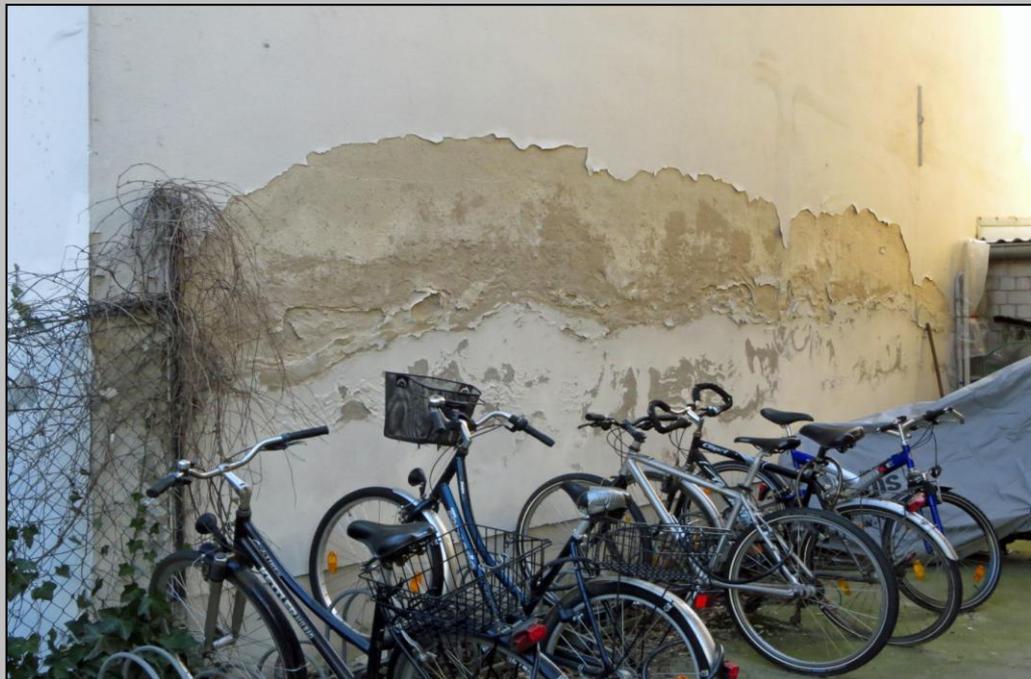
Foto 1.3 - Brandwand unterer Bereich

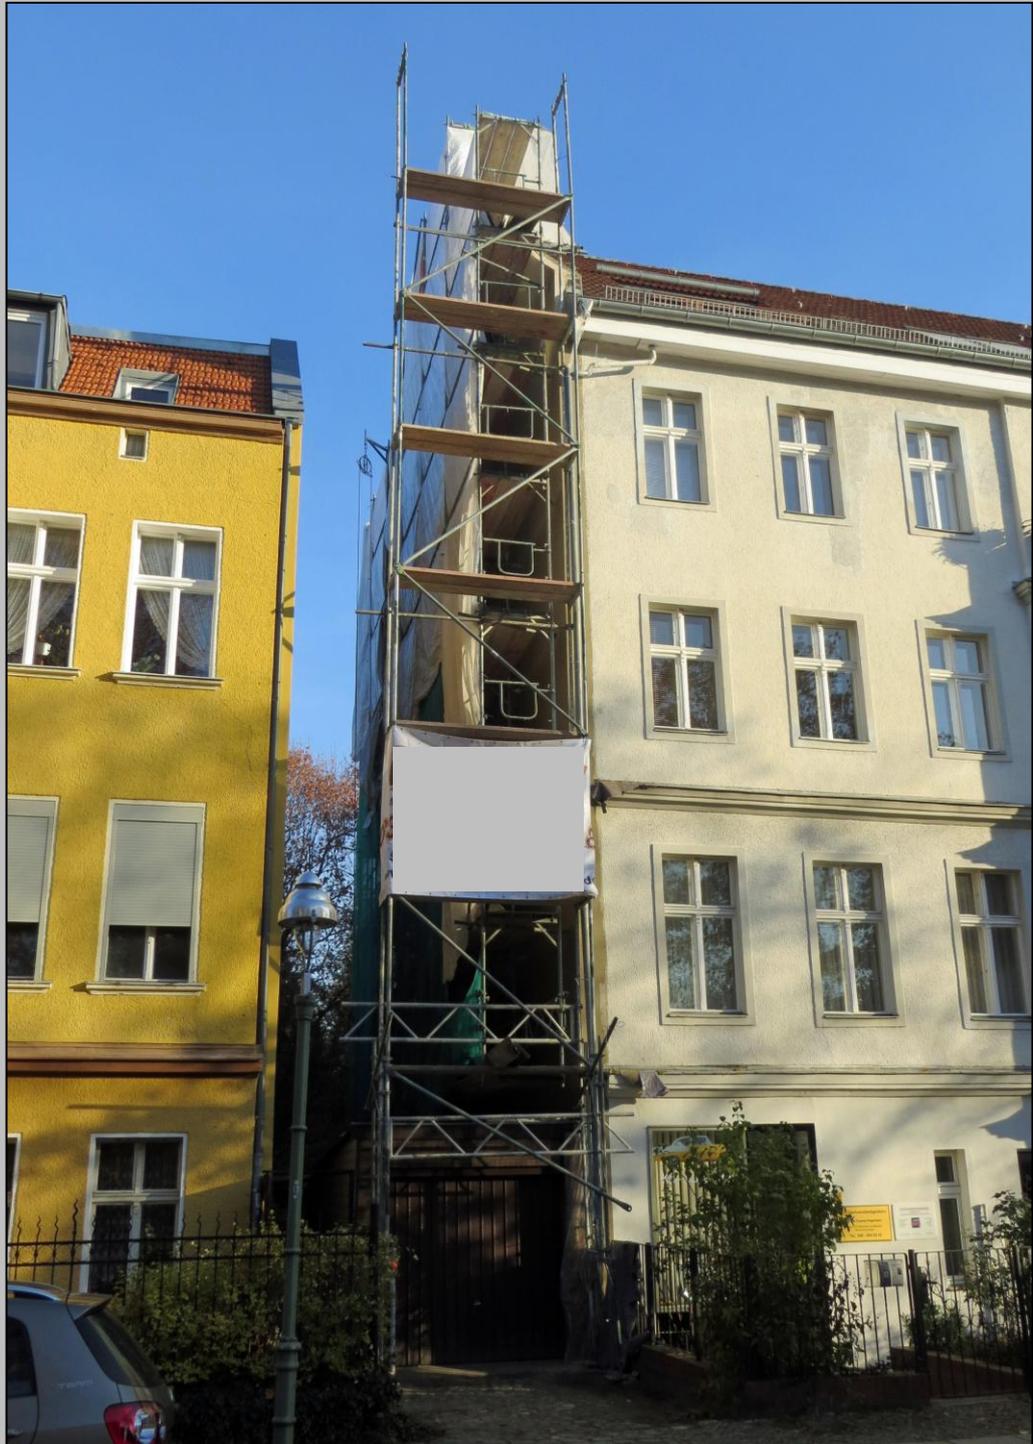
Foto 2.1 - Beginn der Bauarbeiten, Gerüst
