# Systematische Suche

## Worin lagen die Ursachen für Feuchteschäden in zwei Erdgeschosswohnungen und der Tiefgarage?

Bei einer drei- bis viergeschossigen Wohnanlage aus dem Jahr 1974 wurden in zwei nebeneinanderliegenden Wohnungen im Erdgeschoss an den Decken und Wänden Wasserschäden festgestellt. Von der Decke der darunter liegenden Tiefgarage tropfte Wasser ab.

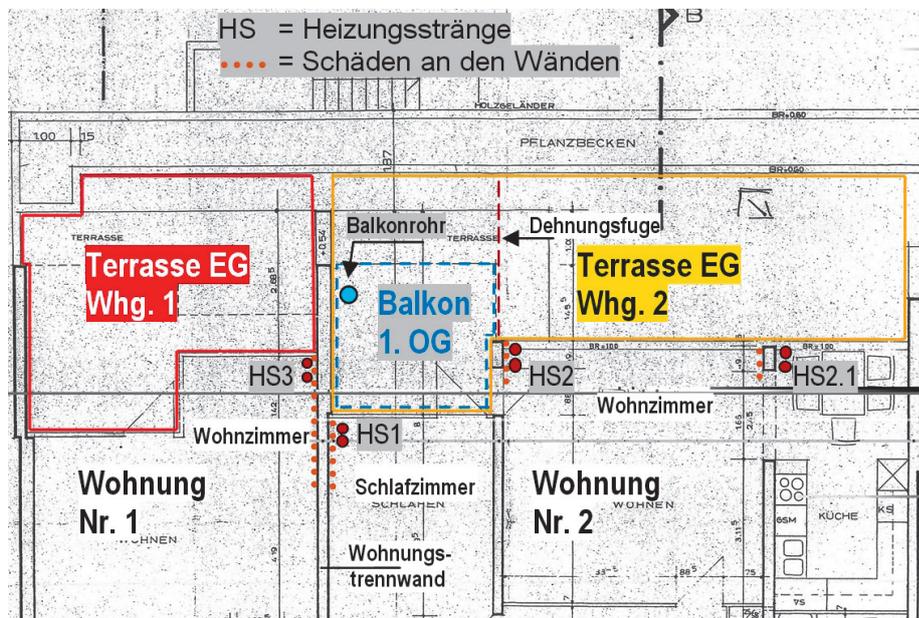
(1) Grundriss

In den beiden Erdgeschosswohnungen war es an mehreren Stellen zu Schäden gekommen. Die betroffenen Wohnungen liegen nebeneinander (Bild 1). Zu den Wohnungen gehören große Terrassen mit Pflanzbecken.

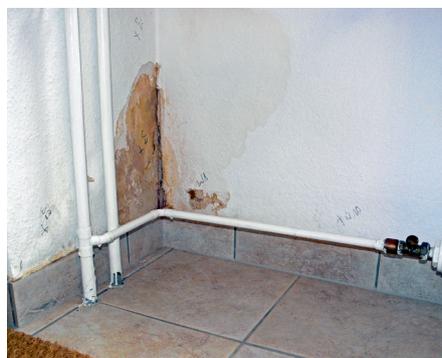
(2) Feuchteschäden an der Wand von Wohnung 2

Auf der anderen Seite der Wohnungstrennwand liegen das Schlafzimmer von **Wohnung Nr. 2** und der Heizungsstrang HS 1. Im Bereich dieses Heizungsstrangs ist die Tapete an der Wohnungstrennwand unten mit Schimmelpilz befallen. Ebenfalls in Wohnung 2 sind

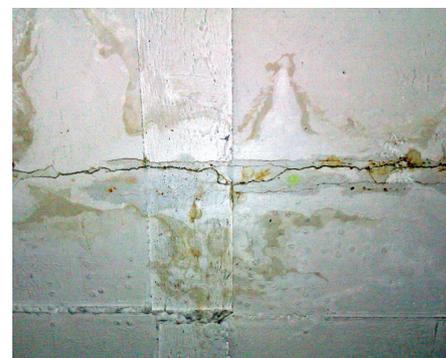
(3) Tiefgaragendecke im Bereich der Dehnungsfuge

In der Tiefgarage war es an der Unterseite der Stahlbetondecke (Bild 3) im Bereich der Steigstränge der Heizung zu Verfärbungen gekommen; bei starkem Regen tropft Wasser auf den Garagenboden. Die Heizungs-

Da sich alle Feuchteschäden in den beiden Erdgeschosswohnungen im Bereich von Steigsträngen der Heizung befanden, lag die Vermutung nahe, dass die Heizungsrohre undicht sind. Auch dort, wo die Steigstränge durch die Tiefgaragendecke geführt sind, haben sich Wasserränder gebildet. Außerdem ist Wasser durch die Dehnungsfuge der Tiefgaragendecke gedrungen (Bild 3).

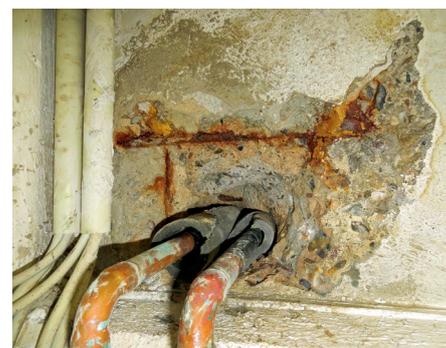
(4) Die Bauteilöffnung in der Tiefgarage zeigte Korrosionsschäden.

rohre aus Kupfer (Bild 4) und einige Absperrventile waren stellenweise korrodiert.

Um überprüfen zu können, ob die Heizungsrohre im Bereich der Stahlbetondecke undicht sind, wurde die Decke um die Rohre herum geöffnet (Bild 4). Es zeigte sich, dass die Heizungsrohre aus Kupfer mit Klebeband isoliert und mit Dämmmaterial ummantelt waren. Um auszuschließen, dass sich Undichtigkeiten oberhalb der Decke im Estrich befinden, wurde das Wasser aus dem Strang HS 2 abgelassen. In den folgenden Tagen tropfte an dieser Stelle jedoch weiter Wasser ab. Durch eine

Druckprüfung konnten außerdem keine Leckagen in den Heizungsrohren festgestellt werden.

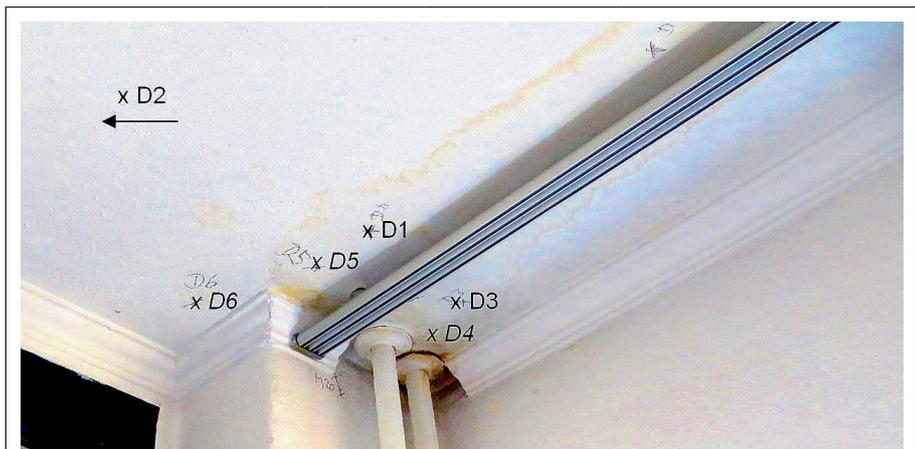
(5) Auszug aus dem Messprotokoll

- im Wohnzimmer nahe dem Heizungsstrang HS2, an der Decke und den Wänden (Bild 5) sowie
- zwischen dem Wohnzimmer und der Küche am Wandpfeiler im Bereich der Fensterbrüstung

deutlich Wasserränder zu erkennen, stellenweise hat sich die Tapete von den Wänden abgelöst. Nach den Beobachtungen der Bewohner wurden die schadhafte Bauteile bei starken Regenfällen feuchter.

Wohnung Nr. 2, Wohnzimmerdecke am Steigstrang HS2

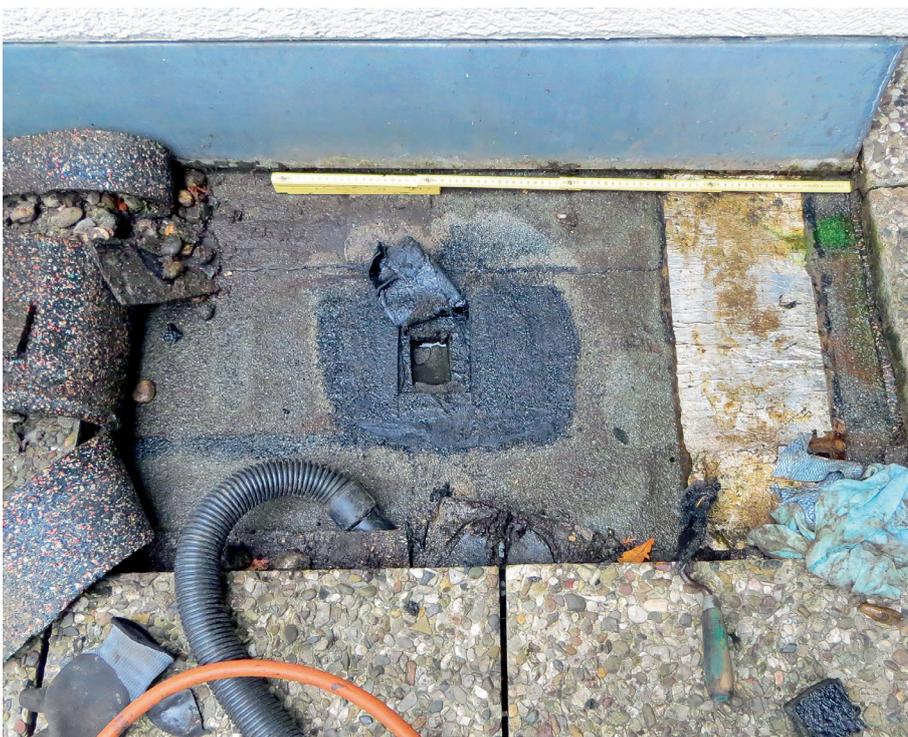
(6) Wasser unter der Terrassenabdichtung von Wohnung 2

Beim ersten Ortstermin wurden vom Dachdecker zur Überprüfung der Abdichtung, bestehend aus Bitumenschweißbahnen, punktuell einzelne Waschbetonplatten aufgenommen. Unter den Waschbetonplatten waren Bautenschutzmatte verlegt worden (Bild 6). Die Maten wie auch die Abdichtung lagen im Wasser. Dies wurde auf ein zu geringes Gefälle zurückgeführt.

Bei den Bauteilöffnungen wurden an zwei Stellen die Bitumenschweißbahnen aufgeschnitten. Unter dieser Abdichtung befindet sich auch hier eine 3 cm dicke Wärmedämmschicht aus Foamglas. Foamglas ist ein druckbeständiges Dämmmaterial; zu seinen Einsatzbereichen gehören u. a. Terrassen und Parkdecks. Nach dem Entfernen einzelner Stücke aus dem Foamglas sickerte an diesen Stellen Wasser ein (Bild 6), das heißt, es war Wasser unter die Abdichtung gelangt.

Da die Bauteilöffnungen der **Terrasse von Wohnung Nr. 2** ergeben haben, dass die Abdichtung nicht mehr intakt ist, wurden ein Abbruch und mehrere Überprüfungen vorgeschlagen:

- Beräumen der Waschbetonplatten
- Demontage der Zinkblechrandstreifen
- Aufnehmen der Bautenschutzmatte
- Reinigen der Abdichtung einschließlich der Randbereiche

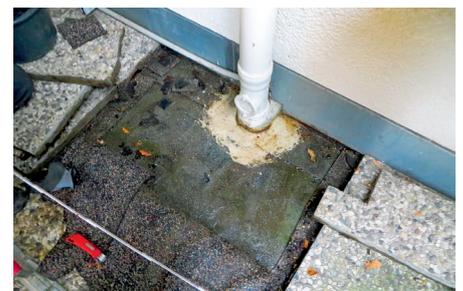
(7) Ein Balkonabflussrohr durchdringt die Terrasse der Wohnung 2.

Die Untersuchung der Terrasse zeigte weiter, dass das Abflussrohr des darüber liegenden Balkons zu dicht an der Wand durch die Tiefgaragendecke geführt wurde (Bild 7). Ein fachgerechtes Eindichten war somit nicht möglich. Außerdem zeigte sich später bei der Flutung des Balkons, dass das Rohr verstopft war (Bild 10).

- Auftragen einer Reparaturlage, Umfang in Abhängigkeit vom Prüfergebnis
- Erneuerung und fachgerechtes Anschließen des Balkonrohrs an die Abdichtung
- Neuverlegen der Bautenschutzmatte
- Wiedereinbau der Waschbetonplatten, alternativ Einbau von Holz- (z. B. Bangkirai) oder WPC-Dielen (Wood-Plastic-Composites)

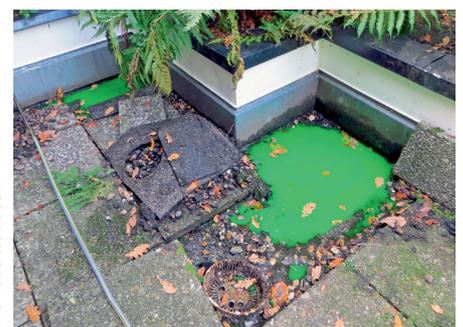
Auffällig bei dieser Terrasse ist der starke Belag mit Algen und Moosen. Beim Aufheben einzelner Waschbetonplatten stellte sich heraus, dass sehr viel organisches Material eingetragen worden ist (Bild 8). Durch große Bäume in unmittelbarer Nähe kommt es vor allem im Herbst zu starkem Laubanfall.

(8) Die Terrasse von Wohnung 1 zeigt vor der Sanierung starken Laubeintrag.

- Beräumen der Waschbetonplatten
- Demontage der Zinkblechrandstreifen
- Aufnehmen der Bautenschutzmatte
- Überprüfung des Terrasseneinlaufs und der Notüberläufe
- Überprüfung des Terrassentüranschlusses
- Reinigen der Abdichtung einschließlich der Randbereiche

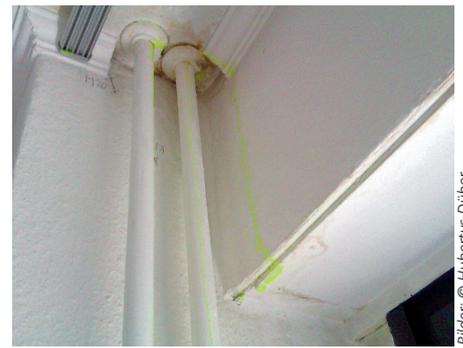
Nach der Flutung lief nach kurzer Zeit Wasser aus der Fuge an der Außenfensterbank des Wohnzimmers von Wohnung Nr. 2. Im Bereich des Heizungsstrangs HS 2 tropfte Wasser von der Decke (Bild 9). Nachdem das Wasser im Rollladenkasten entlang einer Schiene gelaufen war, tropfte auch an der linken Seite des Fensters Wasser herunter. Nach einigen Tagen wurde von der Bewohnerin festgestellt, dass auch am Heizungsstrang HS 1 im Schlafzimmer Wasser abtropfte.

(9) Fenstersturz von Wohnung 2 nach der Flutung

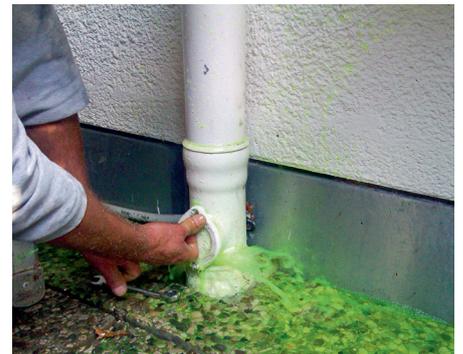
Beim Ablassen des Wassers nach einigen Stunden kam es zu einem Rückstau, weil das Balkonrohr verstopft war (Bild 10). Über dieses Balkonrohr wird auch eine größere Flachdachfläche entwässert. Das bedeutet, dass es bei Regen zu Rückstau im Rohr kommt. Über den mangelhaften Anschluss des Bodeneinlaufs (Bild 12) dringt offensichtlich Wasser in den undichten Balkonaufbau und läuft über die Deckendurchbrüche der Heizungsstränge nach unten in beide Wohnungen ab.

(10) Rückstau im Balkonabflussrohr, das die Terrasse von Wohnung 2 durchdringt

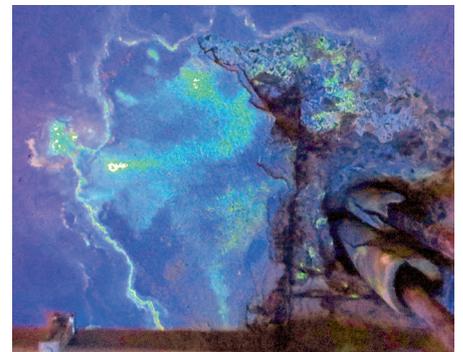
Nach der Flutung des Balkons im ersten Obergeschoss ist das Wasser auch an der Unterseite der Tiefgaragendecke ausgetreten. Deutlich sichtbar ist grünlich gefärbtes Wasser im Bereich des Heizungsstrangs HS 2 (Bild 11) und nach einem Tag auch entlang der Dehnungsfuge ausgetreten.

(11) Tiefgarage am Steigstrang HS2 nach dem Fluten des Balkons im ersten Obergeschoss (für die Aufnahme wurde UV-Licht verwendet)

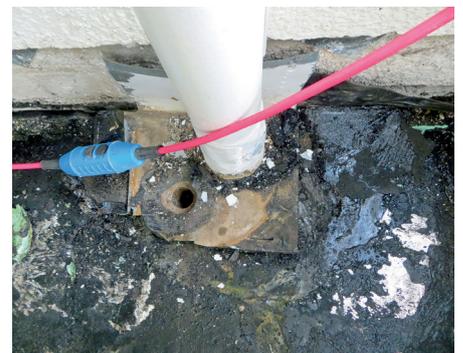
(12) Undichter Balkoneinlauf am Balkon im ersten Obergeschoss

Bei der Flutung des **Balkons im ersten Obergeschoss** hat sich herausgestellt, dass der Anschluss der Abdichtung (Bitumenschweißbahnen) an den Bodeneinlauf undicht ist (Bild 12). Als Folge gelangte bei starkem Regen aufgrund des Rückstaus in dem verstopften Balkonrohr (Bild 9) Wasser in die Gefälledämmung unterhalb der Abdichtung. Im Bereich der Deckendurchbrüche für die Steigstränge der Heizung konnte sich das Wasser in den darunterliegenden Wohnungen ausbreiten. Eine zeitnahe Komplettsanierung einschließlich der Erneuerung des Balkonrohrs wurde dringend empfohlen.

Der **Balkonaufbau im ersten Obergeschoss** wurde komplett entfernt und neu erstellt aus:

- Voranstrich als Haftgrund auf der Stahlbetonplatte
- Zweikomponentige Schüttdämmung mit Gefälle zum Balkoneinlauf
- Polymerbitumen-Selbstklebebahn
- Zweilagige Abdichtung aus Polymerbitumenbahn und Polymerbitumenschweißbahn

Zur Balkonentwässerung wurde ein Gully aus verzinktem Stahlrohr mit Bitumeneindeckflansch eingebaut. Ein Notüberlauf musste nachgerüstet werden. In den Randbereichen wurde die Abdichtung hochgeführt, mit Aluminiumpressprofilen befestigt und durch Titanzinkbleche geschützt. Auf der Abdichtung wurden Drainagematten zur Aufnahme und Ableitung des Niederschlagwassers verlegt. Vor der Balkontür und dem Balkonfenster wurden Drainroste eingebaut. Zur Aufnahme des Balkonbelags wurde ein Splittbett aufgebracht. Auf Wunsch der Wohnungseigentümer wurde auch hier ein neuer Plattenbelag verlegt.

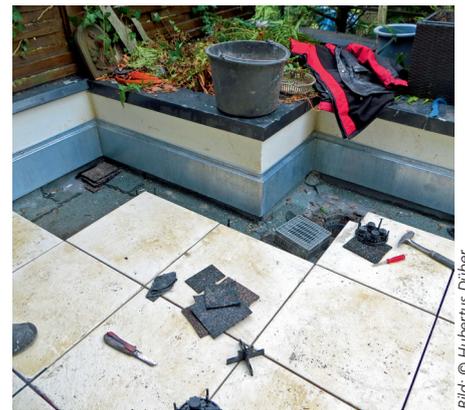
(13) Einbau des Bodeneinlaufs auf der Terrasse in Wohnung 1

Die **Terrasse von Wohnung Nr. 1** wurde wie empfohlen saniert: Auf der Abdichtung wurde eine weitere Bitumenbahn aufgeschweißt (Reparaturlage), alle Randbleche wurden erneuert. Unterhalb des Fensterelements und der Terrassentür wurden Wärmedämmstreifen angebracht (Vermeidung von Wärmebrücken). Der Notüberlauf in der Terrassenaufkantung wurde mit einer Flüssigkunststoffabdichtung mit Vlieseinlage zusätzlich abgedichtet. Auf Wunsch des Wohnungseigentümers wurde ein neuer Plattenbelag verlegt (Bild 13).
