Altbau in Berlin-Friedenau / Sanierung der Kelleraußenwände
Einbau einer Horizontal- und Vertikalabdichtung Fotodokumentation

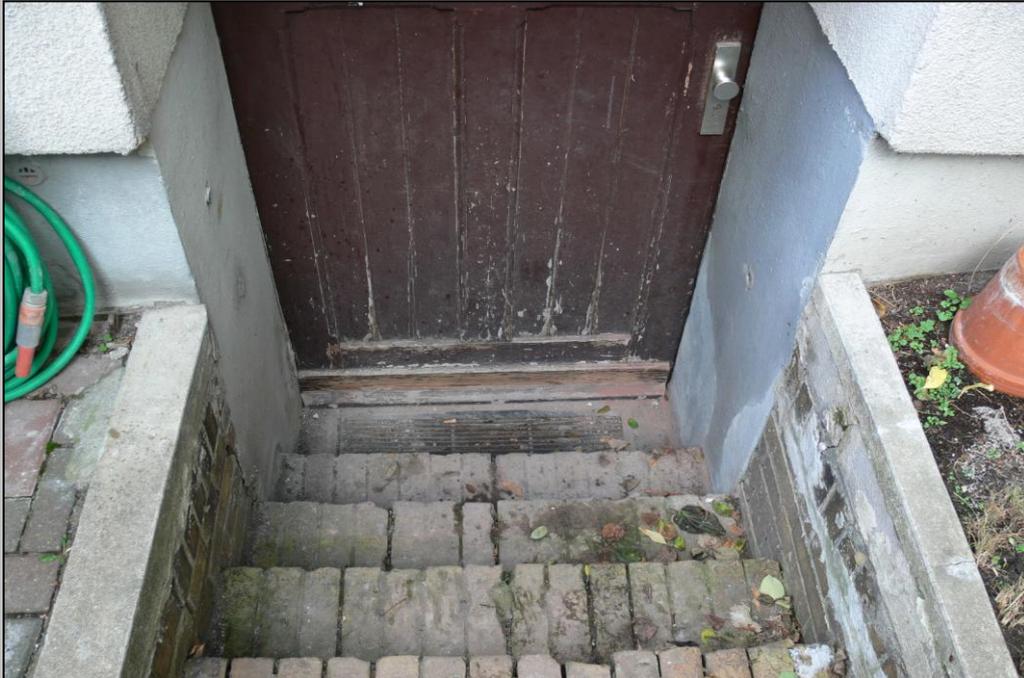
Foto 1 – Kellertreppe, vor der Sanierung

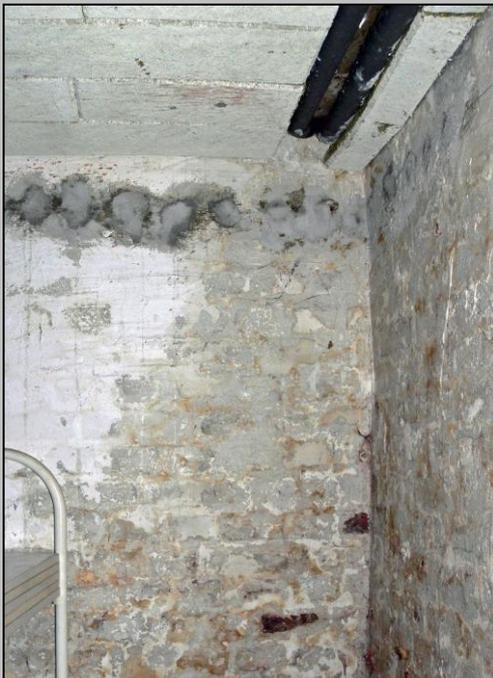
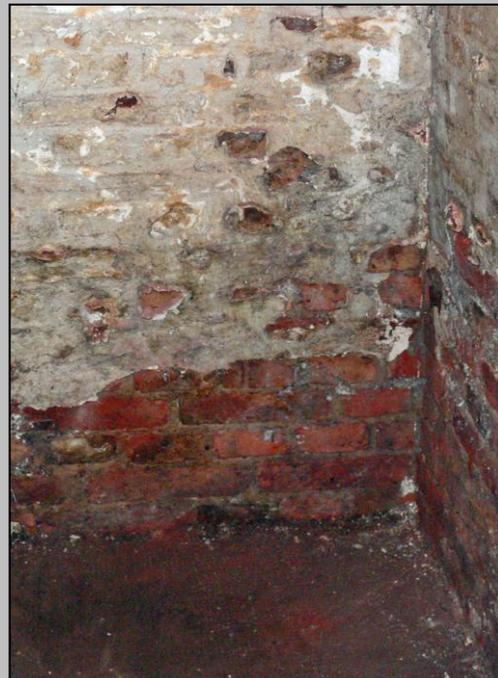
Fotos 2 und 3 – Feuchteschäden an den Kellerwänden, innen

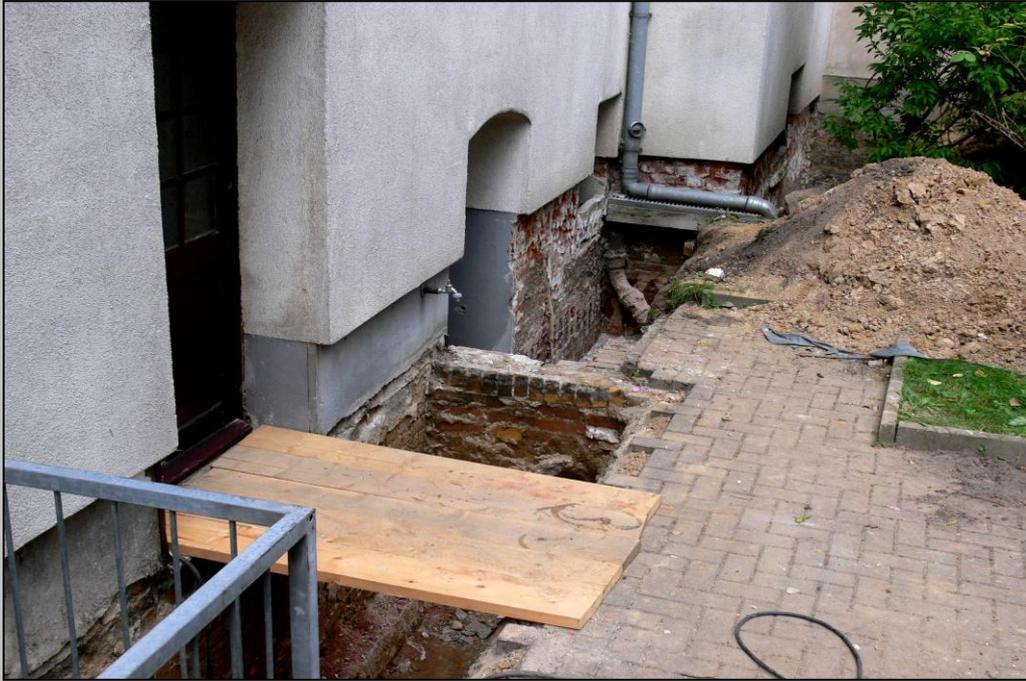
Foto 4 – Freigeschachtete Kellerwände

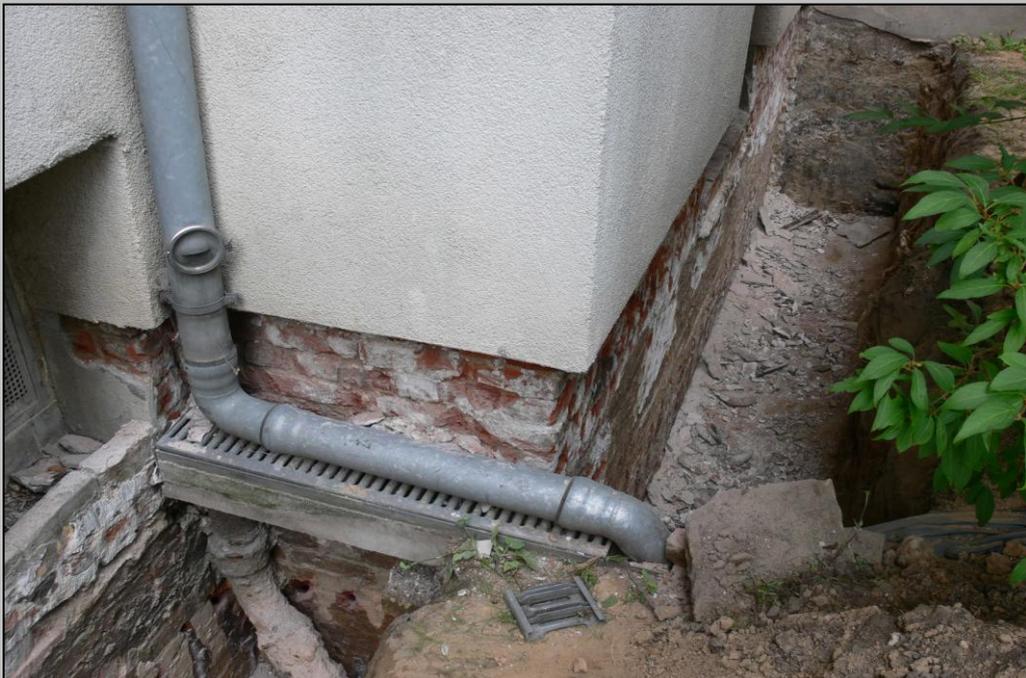
Foto 5 – Freigeschachtete Kellerwände
